PM Markradonundersökning

Welcome Hotel Barkarby
Barkaby 1:156 m fl
Järfälla Kommun

Welcome Hotel Barkaby
Notarievägen 5,
Järfälla Kommun
Markradonundersökning

2019-11-28

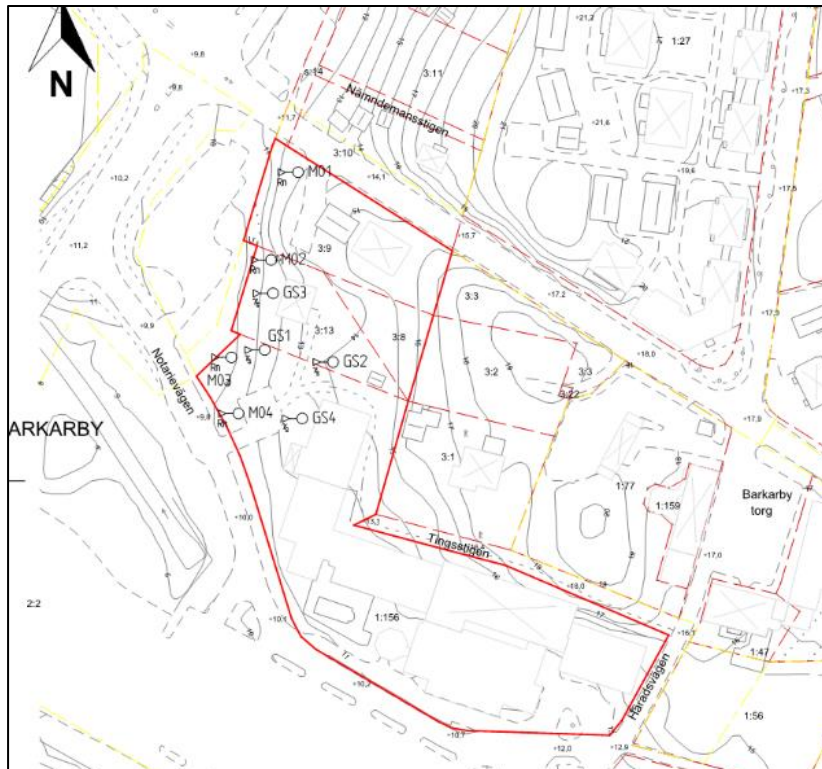
Figur 1. Undersökningsområdet med mätpunkter

Gammastrålning och gammaspektrometrimätningar utfördes vid fyra punkter (GS1-GS4) på berghällar i undersökningsområdet med en gammaspektrometer av modellen Super Spec GT 32, se figur 1 för mätpunkternas lägen. Spektrometrimätningen utfördes med en mättid på 5 min. Utifrån den utförda mätningen har radiuminnehåll i Bq/kg (becquerel per kg) och aktivitetsindex (gammaindex) beräknats utifrån beräkningsformel som anges i vägledning till Strålsäkerhetsmyndighetens föreskrifter (SSMFS 2018:4) om naturligt förekommande radioaktivt material och byggnadsmaterial.

Radon i jorden mättes med en MARKUS10-radonmätare utrustad med jordspjut. Mätningen genomfördes ca 0,5-0,7 m under markytan, vid fyra punkter (M01-M04) i huvudsak påförda fyllnadsmaterial, varierande från mull till stenkross. Se figur 1 för mätpunkternas lägen.

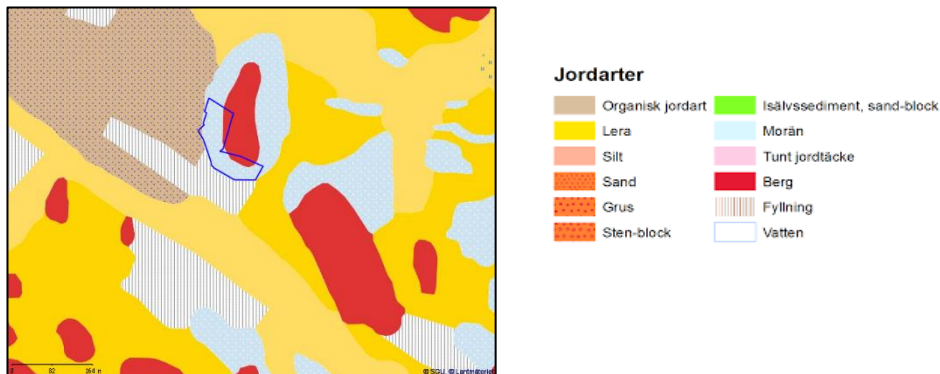
Figur 2. Geologi inom undersökningsområdet

Undersökningsområdet med mätpunkter visas i figur 1 och ligger i Järfälla kommun. Det bedrivs idag verksamheter med hotell, konferens och restaurang i delar av undersökningsområdet. Enligt SGU:s jordartskarta (1:25000) består området främst av sandig morän och på vissa ställen går berg i dagen, se figur 2.
