PM - STÄKETFLÄCKEN, JÄRFÄLLA

MILJÖTEKNISK UTREDNING INFÖR PLANÄNDRING

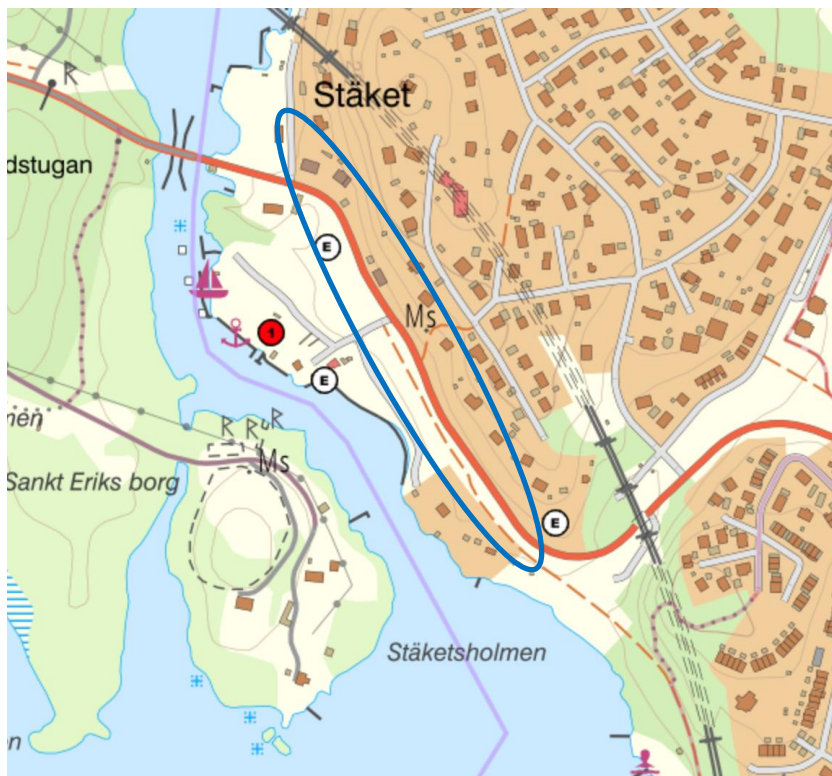
Vid vattnet finns en båtklubb med uppställningsytor som erhållit den högsta riskklassningen (klass 1 av en skala om 4 nivåer, där 1 utgör högst riskklassning). Inom samma område finns en notering om drivmedelshantering, som är identifierad men ej riskklassad. Området ligger utanför planområdet för Stäketfläcken.

Inom planområdet finns en generell notering avseende övrig branschkartläggning med riskklass 3. Detta område ligger inom Trafikverkets nuvarande projekt/etableringsområde och är ej tillgängligt för undersökning. I den södra delen av planområdet finns motsvarande notering, gällande övrig branschkartläggning med riskklass 4.

Ovan medför att den större delen av planområde Stäketfläcken inte är misstänkt som ett förorenat område.

Figur 1. Utdrag från länsstyrelsens kartunderlag av misstänkt förorenade områden för området inom och i anslutning till planområde Stäketfläcken. Blå cirkel markerar ungefärligt läget för planområde Stäketfläcken

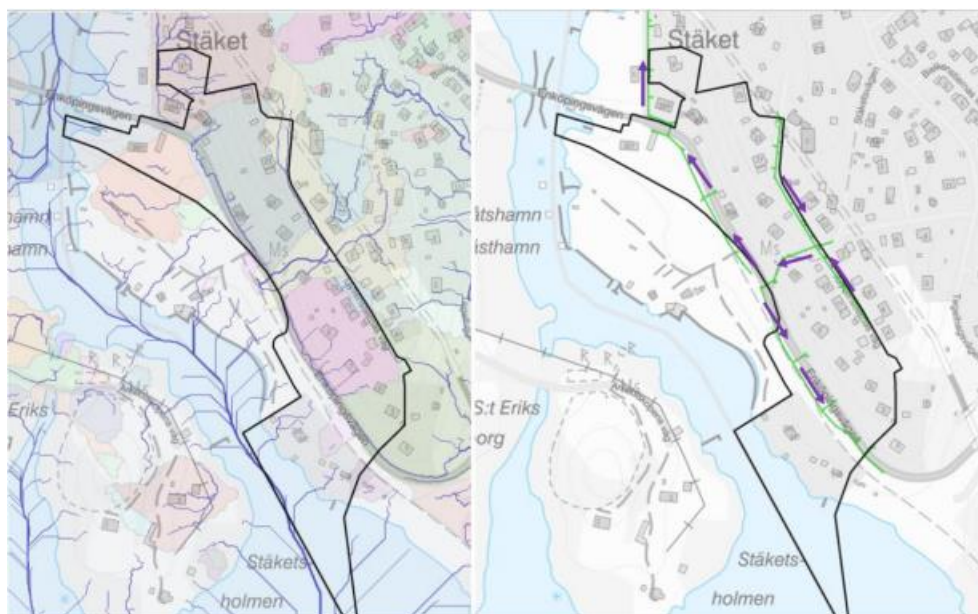
Lokal infiltration och ytavrinning som kan medföra en spridning av föroreningar inom båtclubbens markytor bedöms främst ske med vatten som redan idag samlas/avrinner inom båtclubbens egna markytor, dvs oavsett Stäketfläckens utformning och baserat på nuvarande plangränser (se figur 2). Framtida dagvattenhantering, enligt dagvattenutredningen inom Stäketfläckens planområde, innebär i huvudsak att föreslagna dagvattenanläggningar ansluts till dagvattennätet eller direkt till recipienten inom det södra delområdet, söder om båtclubben längs vattnet.

Figur 2. Ytavrinning och befintligt dagvattensystem (AFRY Dagvattenutredning, daterad 2021-11-02).

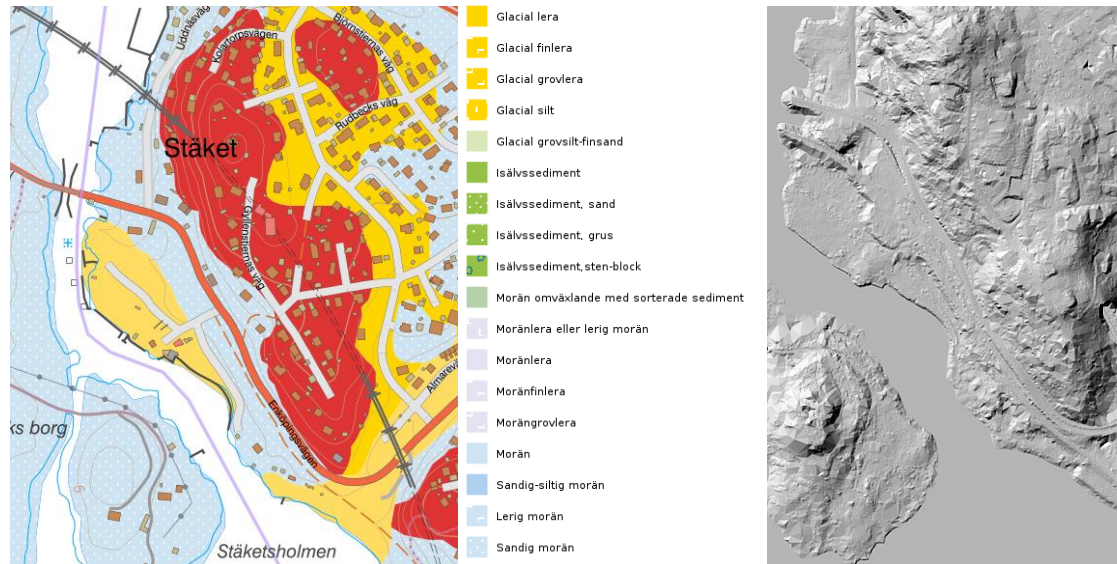
Stäketfläckens planområdet ligger till största delen högre i terrängen än marken inom båtclubben (se figur 3), vilket medför att föroreningar via ytavrinning/infiltration i första hand rinner/urlakas till Mälaren från markområdet inom båtclubbsområdet. Baserat på geologi och topografi kan inte föroreningar transporteras via vattenrörelser från båtclubbens verksamhetsområden till Stäketfläckens planområde.

Figur 3. Geologi och topografi (SGU, Lantmäteriet). Röd färg utgör berg i dagen.
