Bällstaån, hydromorfologi och påverkan på ekologiska värden

180420
Svefa

BÄLLSTAÅN, HYDROMORFOLOGI OCH PÅVERKAN PÅ EKOLOGISKA VÄRDEN

A109594

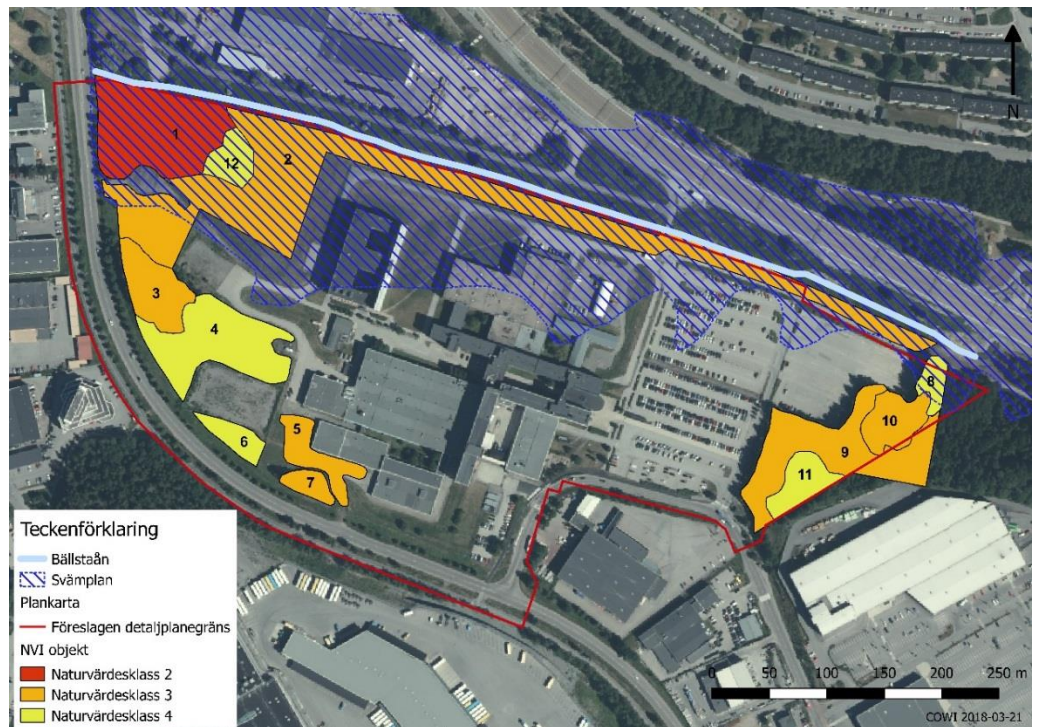
Figur 3. Karta över planområdet, Bällstaån, dess teoretiska svämplan samt de identifierade naturvärdesobjekten (Ekologigruppen 2017).

Inom Bällstaåns svämplan finns fyra naturvärdesklassade objekt, nr 1, 2, 8 och 12. De största naturvärdena hittades i planområdets nordvästra hörn (objekt 1), söder om Bällstaån och är knutna till fuktigare lövskog. Detta område klassades som naturvärdesklass 2 (högt naturvärde) bland annat på grund av god tillgång på död ved och spår efter rödlistade fåglar. Längs resterande del av Bällstaåns södra strand (inom planområdet) utgörs av naturvärdesobjekt 2 (påtagligt naturvärde) som domineras av lätt igenväxande gräsmark med gott om blommande växter och en del mindre snår. Naturvärdena inom objekt 2 är främst knutna till de blommande växterna som utgör pollen och nektarkälla åt insekter och busksnår som ger skydd åt fåglar (Ekologigruppen 2017). Vegetationen inom naturvärdesobjekt 2 medför även en viss skuggning av Bällstaån vilket gynnar vattenlevande organismer och minskar igenväxning av vattendraget.

Genom rätt skötsel av områdena kring Bällstaån kan den ekologiska statusen i vattendraget gynnas. Naturvärdesobjekt 1 och 2 sitter idag ihop och bildar en potentiell spridningsväg för arter och ur miljösynpunkt är det värdefullt att detta stråk behålls med så få ingrepp som möjligt.

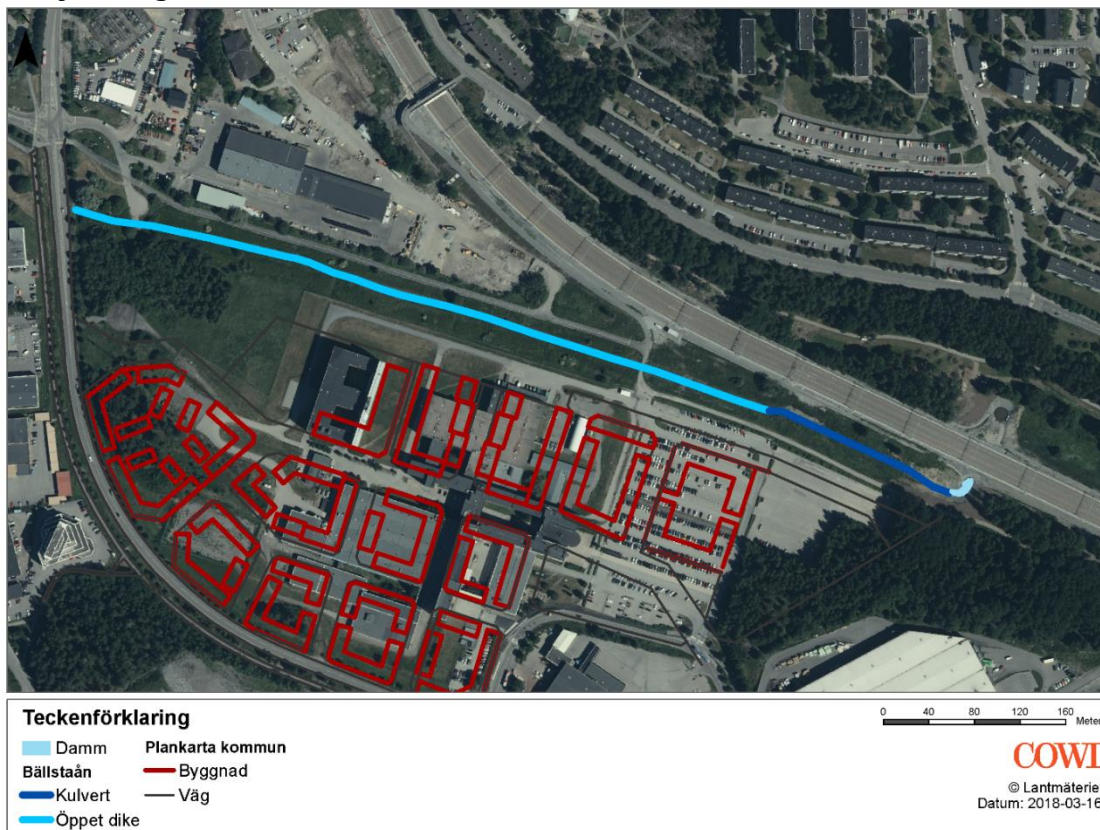
Figur 4. Den inventerade delen av Bällstaån sträcker sig mellan Järfällavägen och järnvägen.

Den totala längden på Bällstaån längs den inventerade sträckan är 810 meter. Av dessa består ca 630 meter (inkl. två vägtrummor) av ett öppet dike och ca 180 meter av en kulvert enligt figur 4.
