Ärendenummer: NV2022-165
Norrvattens framtida vattenproduktion, 4420

Naturvärdesinventering vattenområde

2023-10-11

Görvälns vattenverk 2023

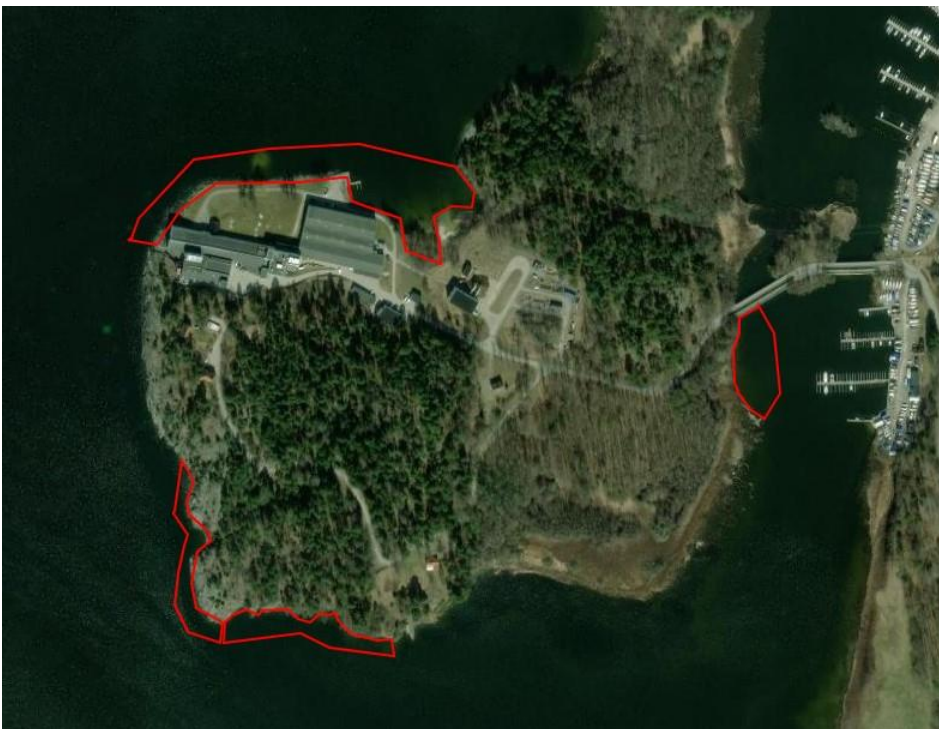
Figur 2. Avgränsning aktuella inventeringsområden. Kartutdrag från <https://minkarta.lantmateriet.se/>

Syftet med naturvärdesinventeringen är att identifiera och avgränsa samt bedöma och dokumentera geografiska områden som är av betydelse för biologisk mångfald inom inventeringsområdena, se figur 2.

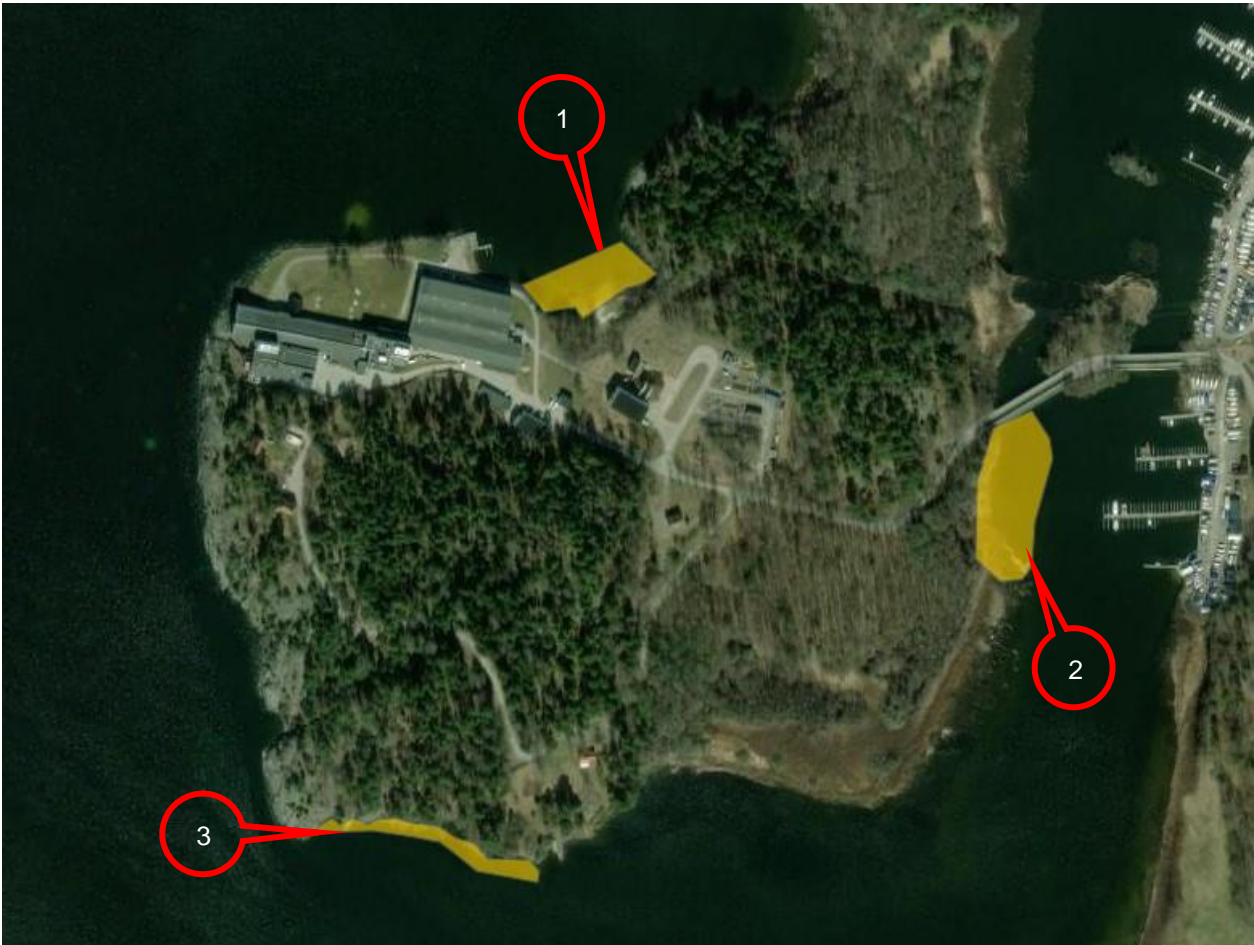
Figur 3. Identifierade naturvärdesobjekt. Kartutdrag från <https://minkarta.lantmateriet.se/>

Totalt har tre naturvärdesobjekt avgränsats inom inventeringsområdet i enlighet med tabell 2 samt figur 3 nedan.

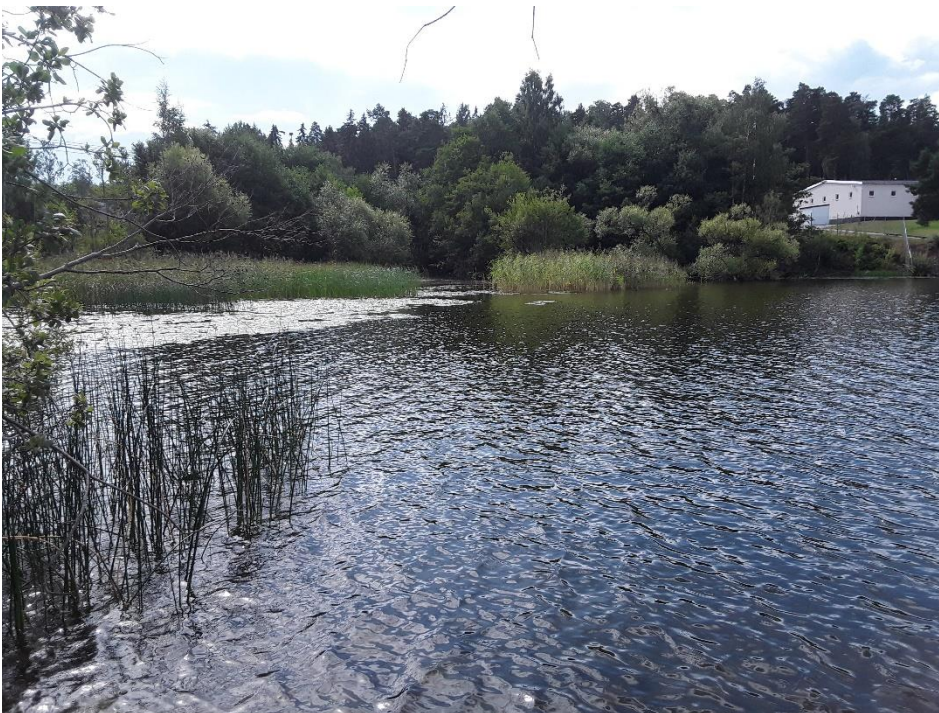
Figur 4. Område 1, Viken

Ett dike inifrån vattenverkets område mynnar i vikens sydöstra del och för med sig sand och lättsuspenderat material som bildar en klack ut i viken. Längs östra delen ligger gamla fyllnadsmassor. Sträckan längs nordöstra kanten är mer varierad med några mindre hållar, mindre områden med sand och grusbotten som övergår i mjukbotten längre ut på djupare vatten. Vattendjupet är mellan 0–3 meter.

Vattenvegetationen i viken består av allmänt förekommande arter utan skyddstatus och består av ett område med bladvass (*Phragmites australis*) bitvis uppblandat med sjösäv (*Schoenoplectus lacustris*), utanför vass och säv växer gul näckros (*Nuphar lutea*). Här växer även enstaka gäddnate (*Potamogeton natans*) och ålnate (*Potamogeton perfoliatus*).

På grundare områden närmare land sjöfräken (*Equisetum fluviatile*) och svärdsiljja (*Iris pseudacorus*) tillsammans med vattenklöver (*Menyanthes trifoliata*).

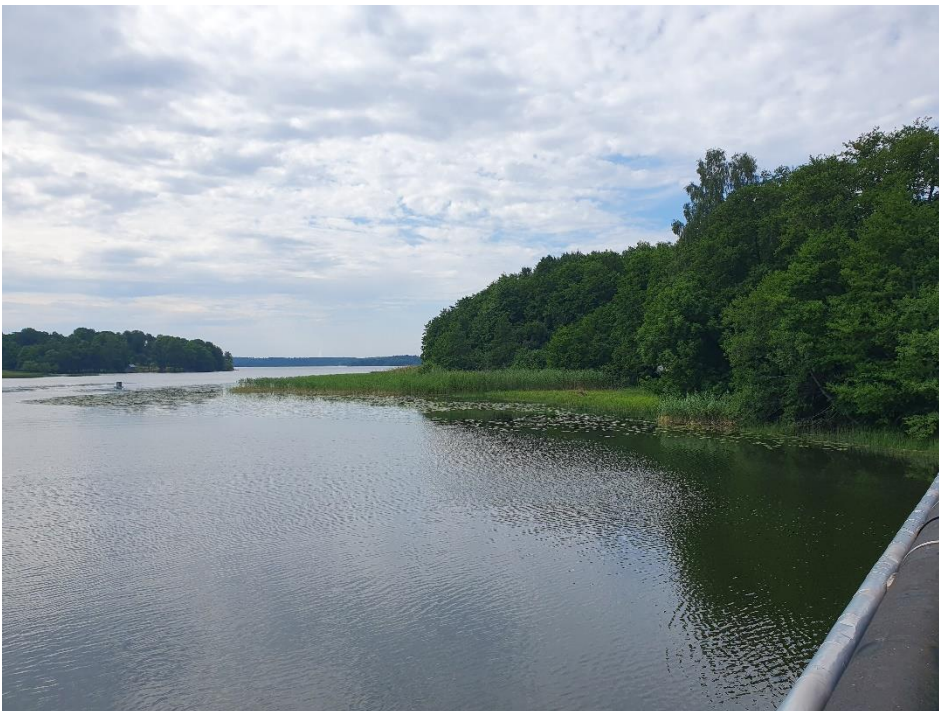
Figur 5. Område 2, Bron

Söder om bron finns ett större grundområde där vattendjupet inte överstiger fyra meter. Längst in mot strandkanten består bottenstratet av sten och grus vilket snabbt övergår till mjukbotten.

På grundare områden närmare land sjöfräken (*Equisetum fluviatile*), vattenskräppa (*Rumex hydrolapathum*) och svärdsliilja (*Iris pseudacorus*).

Utanför detta består vattenvegetationen av allmänt förekommande arter utan skyddstatus och består av ett område med bladvass (*Phragmites australis*) bitvis uppblandat med sjösäv (*Schoenoplectus lacustris*), utanför vass och säv växer ett större område med gul näckros (*Nuphar lutea*). Här växer även enstaka gäddnate (*Potamogeton natans*), hornsärv (*Ceratophyllum demersum*) och ålnate (*Potamogeton perfoliatus*).

Näckrosområdet fortsätter ut till cirka 3,5 meters djup och utanför täcks botten till 85% av vattenpest (*Elodea canadensis*).

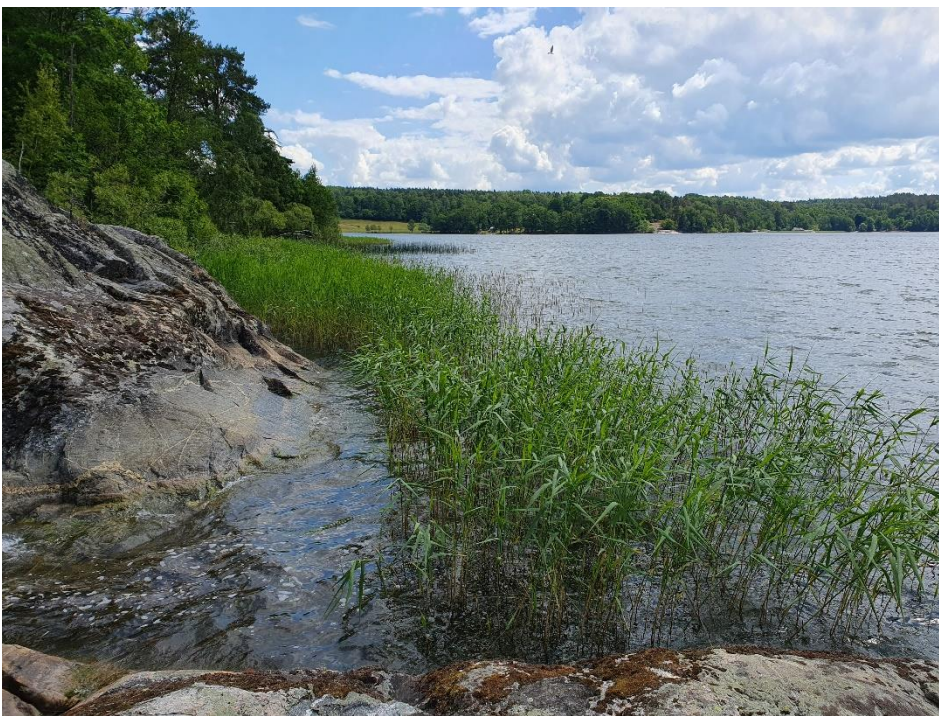
Figur 6. Område 3, Sydväst

Längst in mot land finns klippor med block och sten som övergår till en sand- och grusbotten längs vassbältets utbredning. Längre ut övergår bottenstruktivet till ren mjukbotten.

Området med bladvass (*Phragmites australis*) är cirka fem meter brett och bitvis uppblandat med sjösäv (*Schoenoplectus lacustris*) och fortsätter ut till cirka 2 meters djup. Här växer även enstaka gäddnate (*Potamogeton natans*) och ålnate (*Potamogeton perfoliatus*) tillsammans med ett mindre område med igelknopp (*Sparagnum* sp.).

Botten täcks utanför vassarna till 85% av vattenpest (*Elodea canadensis*) men täckningsgraden av vattenpest minskar succesivt ju längre ut man kommer och vid cirka 4 meters djup är botten helt vegetationsfri.

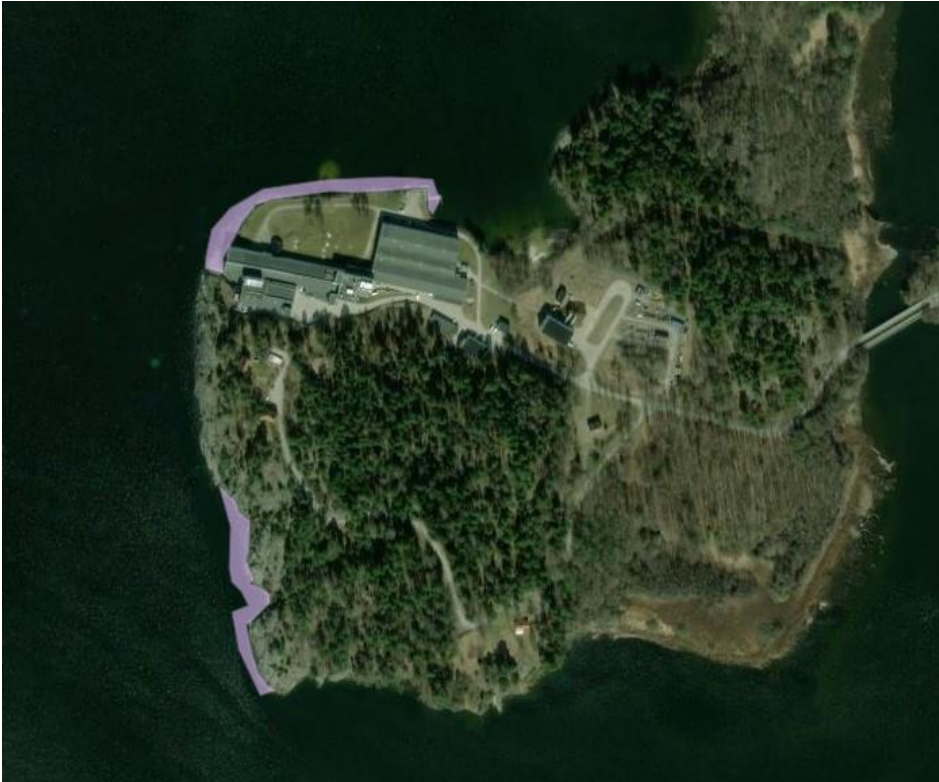
Figur 7. Undersökta områden som saknar högre naturvärden. Kartutdrag från <https://minkarta.lantmateriet.se/>

Dessa områden saknar högre naturvärden men redovisas då de ingår i utredningsområdet, se figur 7 nedan.

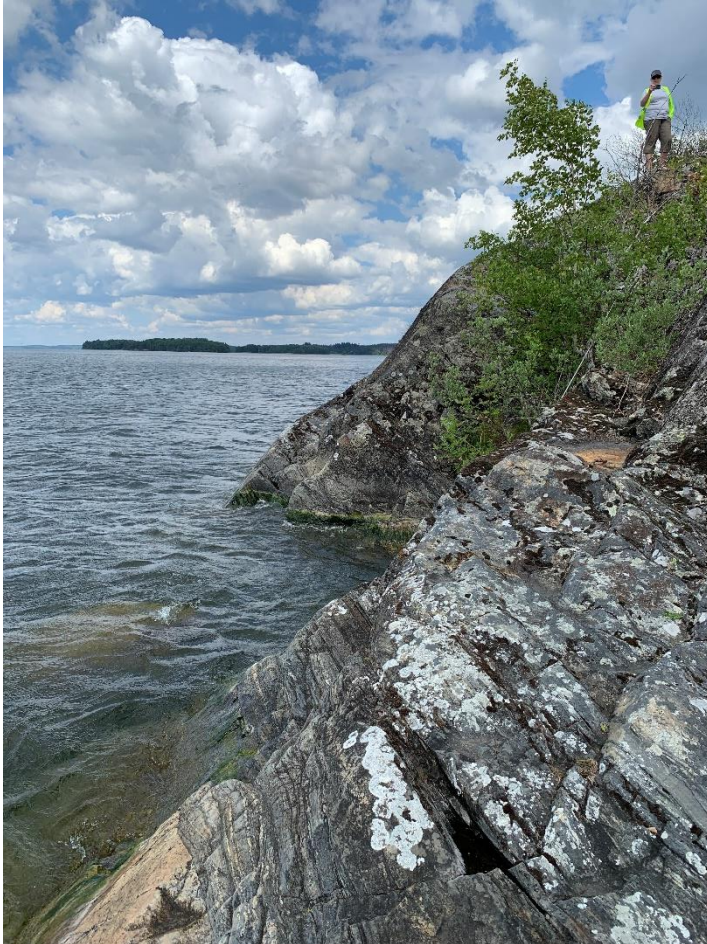
Figur 8. Område 4, Väst

Här går hållar rätt ner i vattnet och vattendjupet utanför planar ut vid 2,5 meters djup för att sedan sakta öka. 10 meter från land överstiger vattendjupet 5 meter. Här växer fintrådiga grönalger i vattenytan och förutom det finns ingen annan vegetation.

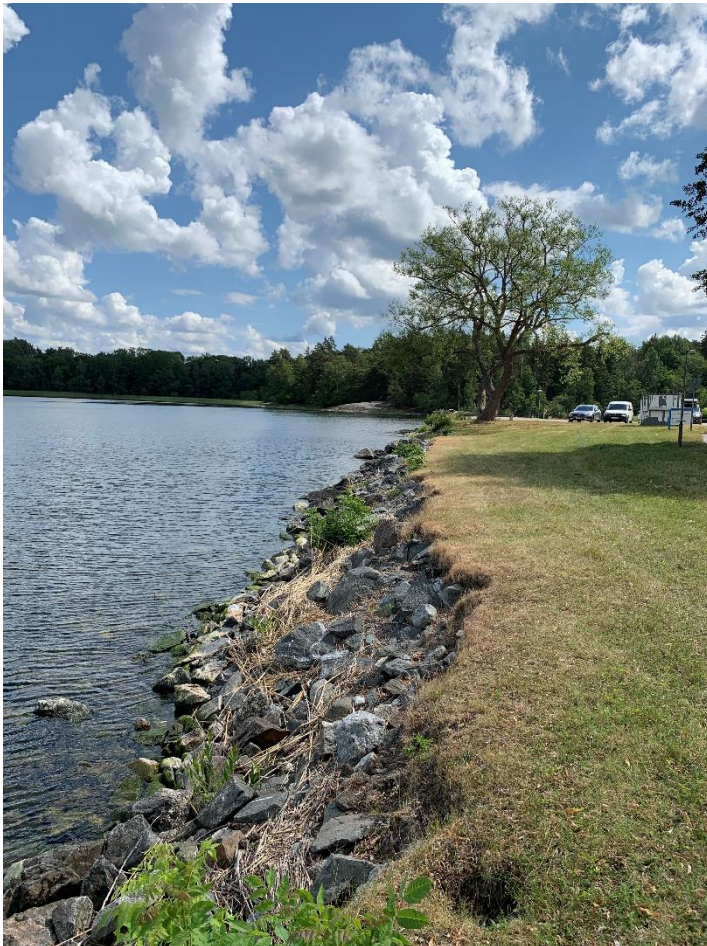
Figur 8. Område 5, Norr

Området är homogent utfyllt med block och sten (sprängsten) som sträcker sig ett par meter ut i vattnet och utanför övergår bottensubstratet till mjukbotten. Ingen vegetation finns förutom fintrådiga alger i skvalpzonen. På mitten av sträckan sker ett utsläpp från sandfiltret och här finns ett område med sandbotten.
