Viksjo gård (35)

Viksjo kyrka (36)

Axvägen (37)

Slåttervägen (38)

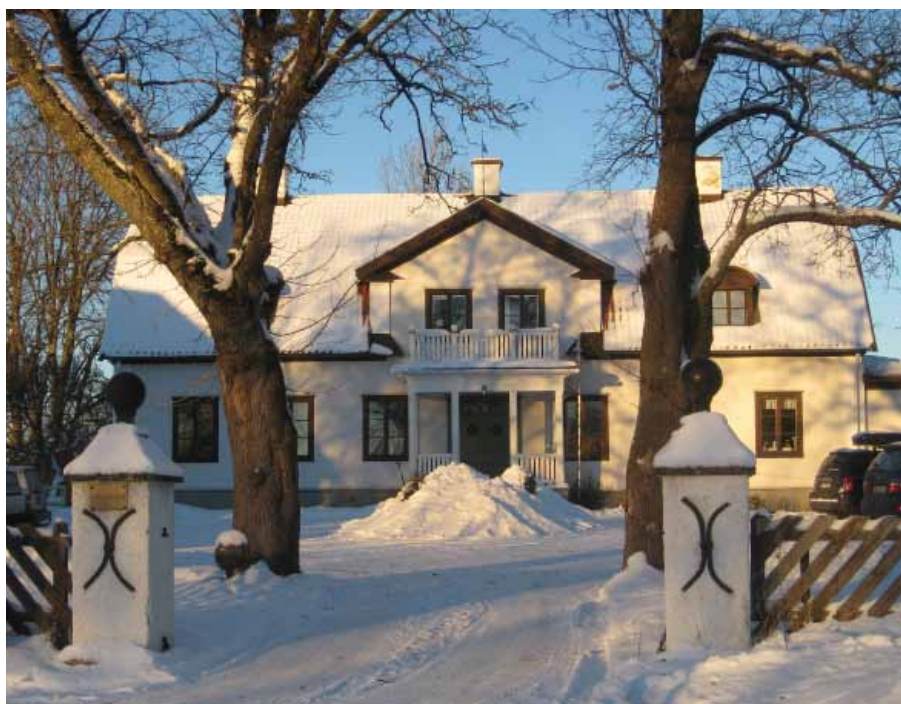
Viksjo gård

Den nuvarande bebyggelsen är förmodligen från 1700-talets början, men har byggts om senare. Huvudbyggnaden är vitputsad, medan flyglarna är klädda med vitmålad locklistpanel. Samtliga har sadeltak, som är täckta med rött lertegel.

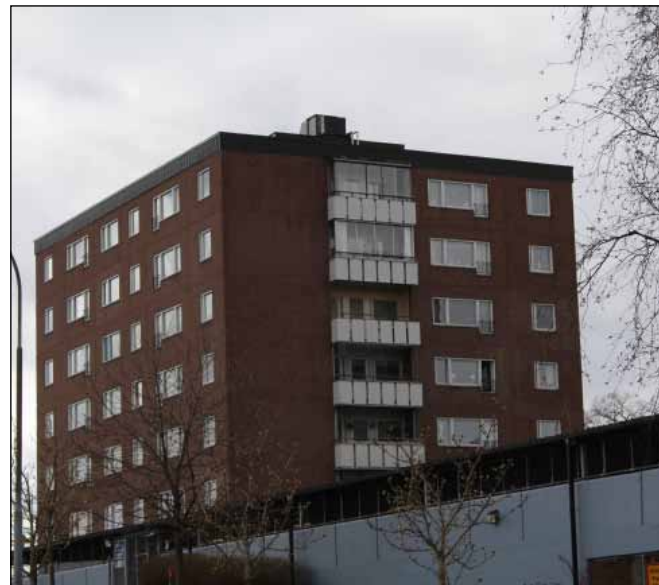
Punkthusen vid Ax- och Stråvägarna började byggas 1967. De är sex våningar höga med platta tak och har spritputsade fasader avfärgade i brunt.

Punkthus vid Axvägen

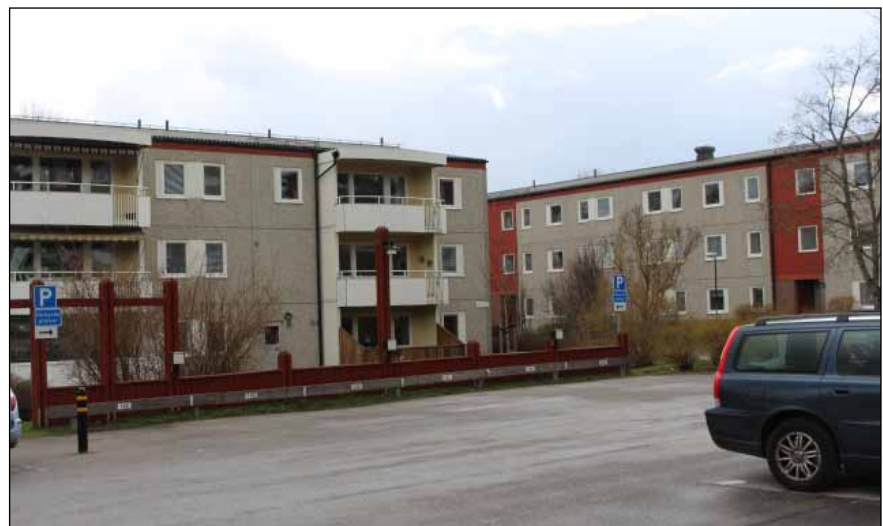
Nedanför punkthusen ligger ett område med trevåningshus i längor. De har också platta tak, medan fasaderna utgörs av prefabricerade betongelement som fogats samman på plats. Trevåningshus av samma typ finns i Viksjö. Byggnadstypen är vanlig på många håll i Sverige, i områden som byggdes inom det s k miljonprogrammet.

Lamellhus vid Axvägen

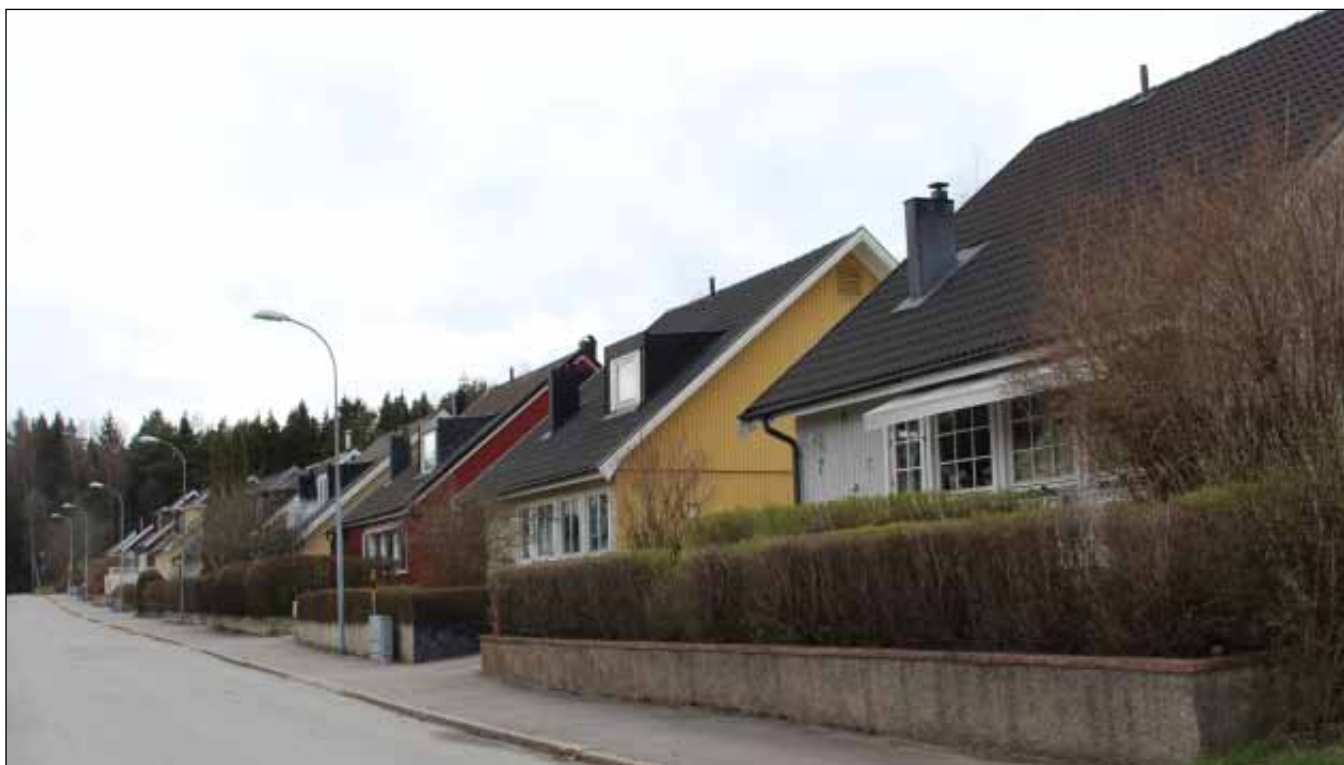
Slåttervägen

Villorna vänder sidofasaderna mot gatan. Sidofasaderna är dock smalare än gavelfasaderna, vilket ger husen ett karakteristiskt utseende. Byggnaderna ligger indragna en bit från

Fasadmaterialet är spontad träpanel medan de branta sadeltaken är täckta av mörkt betongtegel. Färgsättningen är idag varierad.

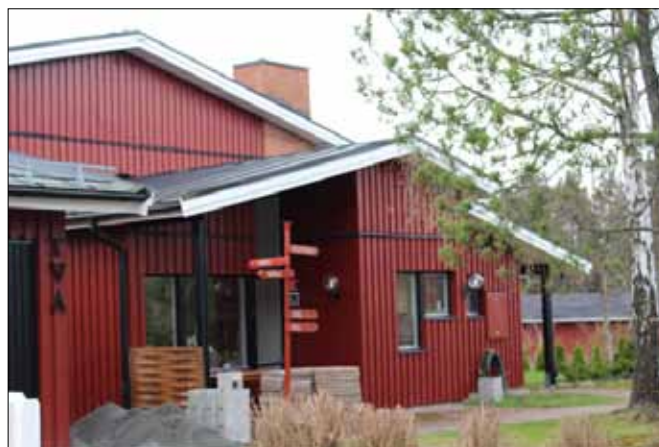
Villorna vid Skulpturvägen byggdes i slutet av 1970-talet och uppfördes utan statliga lån. De är till viss grad individuellt utformade, men många likartade drag finns. Grundplanen är oregelbunden med utbyggnader och varierade takformer. Fasadmaterialet är genomgående röd träpanel, medan taken täcks av svart shingel. Ett gemensamt drag är också de skorstenar som placerats utmed fasaderna, liksom att dörr- och fönsteromfattningar saknas. Villorna är två våningar höga, med utbyggnader i en våning.

Villa vid Skulpturvägen

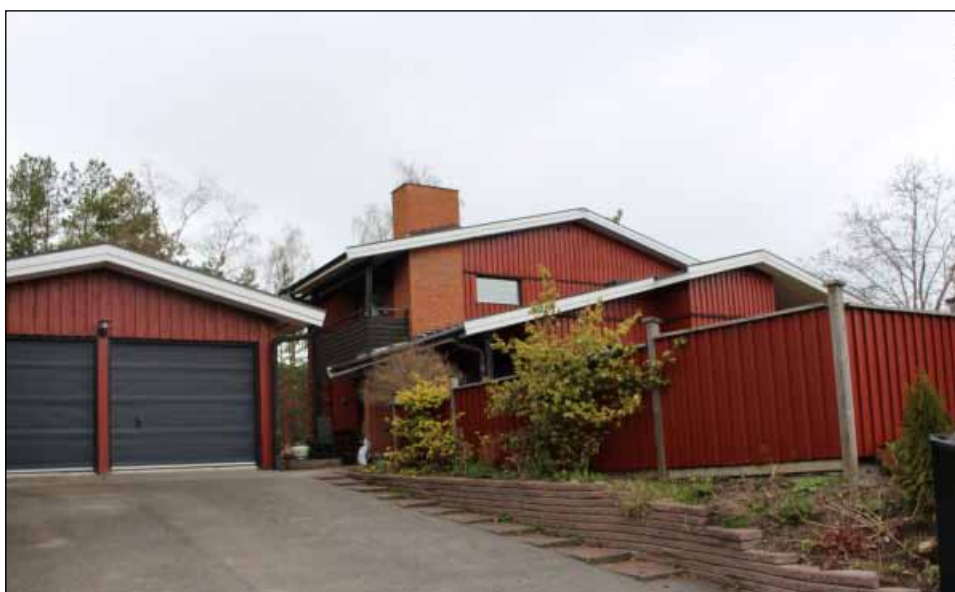
Villa vid Skulpturvägen

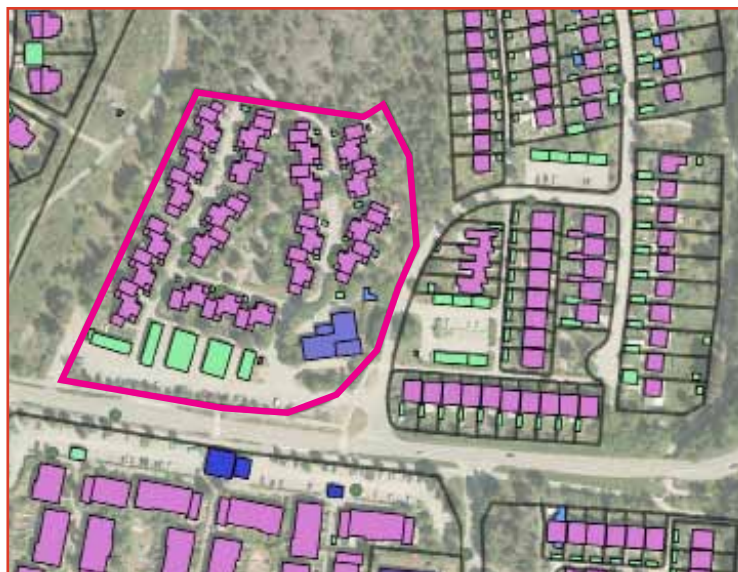
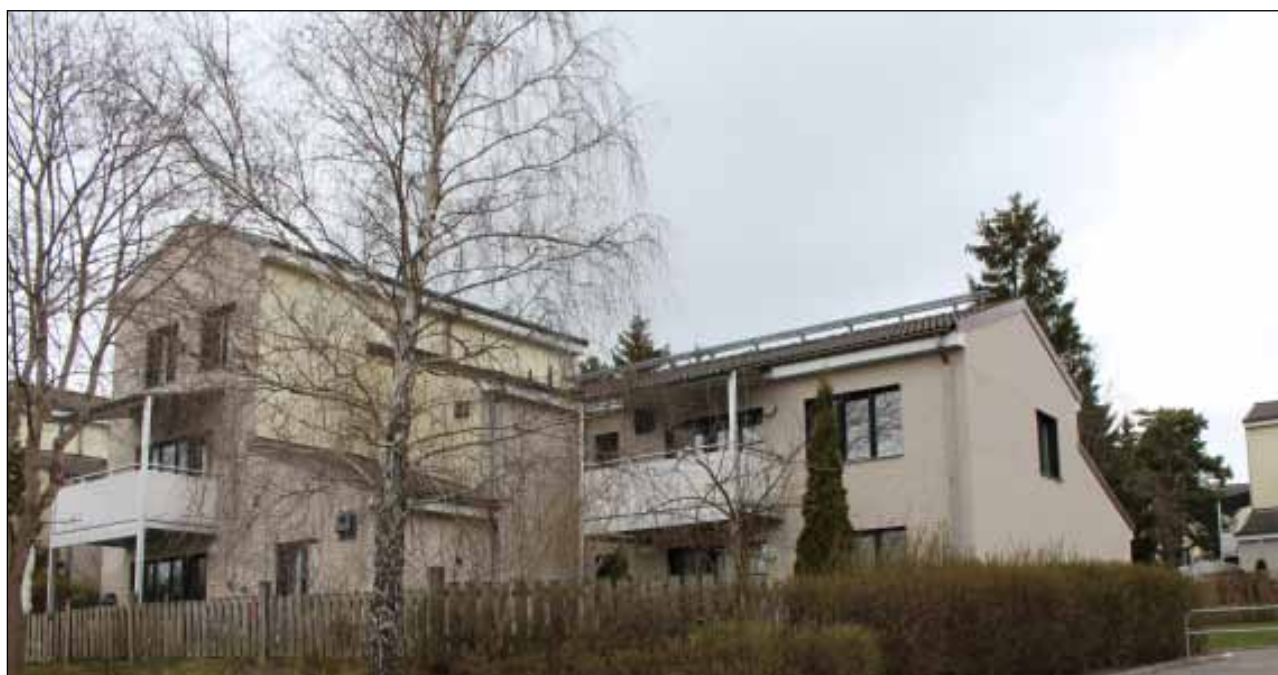
Området kring Hummergränd, Kräftgränd och Räkgränd byggdes kring 1980. Terrängen är sluttande, vilket utnyttjats vid planeringen och utformningen av husen. Området är relativt tätt bebyggt med två våningar höga hyreshus. Arkitekturen är varierad, med utskjutande byggnadskroppar och en våning höga tillbyggnader.

Fasaderna är klädda med vitt fasadtegel och ljusfärgad träpanel, medan sadeltaken är täckta med betongtegel.

Flerfamiljshus vid Hummergränd

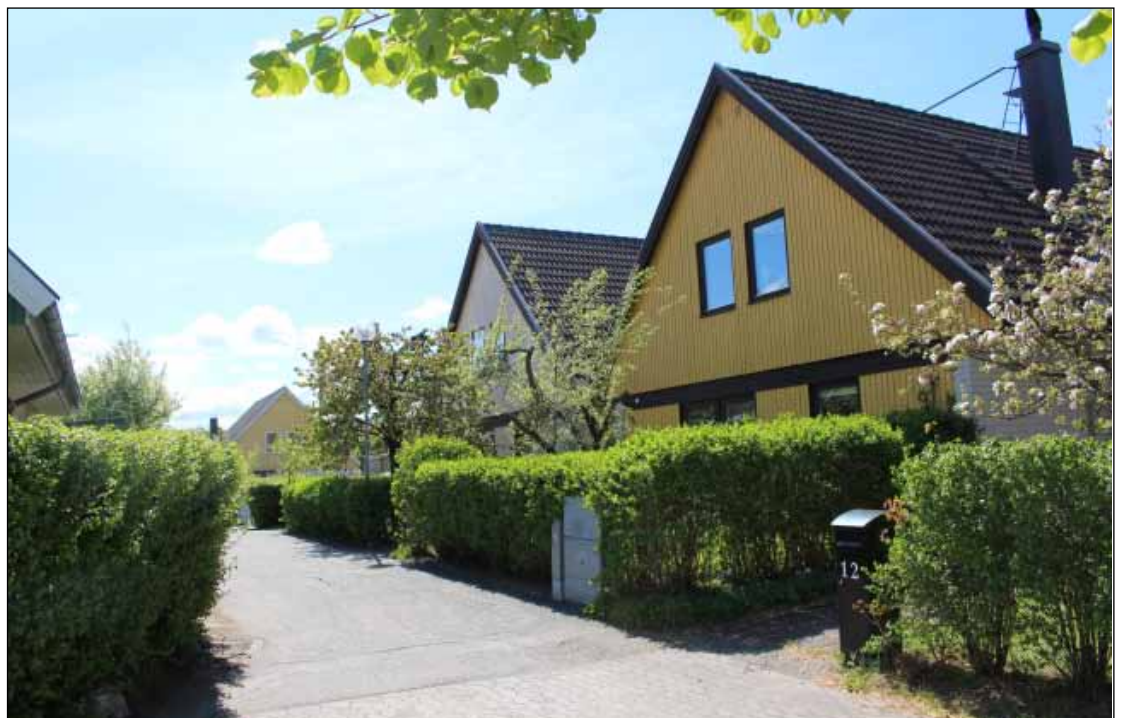
Enfamiljshusen i området uppfördes i mitten av 1970-talet. Kring gemensamma gårdar ligger så kallade grändhus i en och en och en halv våning, med gavlarna vända in mot gården. På gårdarna ligger mindre bostadshus i en våning.

Grändhusen är klädda med träpanel och har sadeltak som täcks av betongtegel. Envåningshusen är också de klädda med träpanel men har platta tak. Färgsättningen varierar mellan de olika gårdarna.

Villor vid Ålvägen

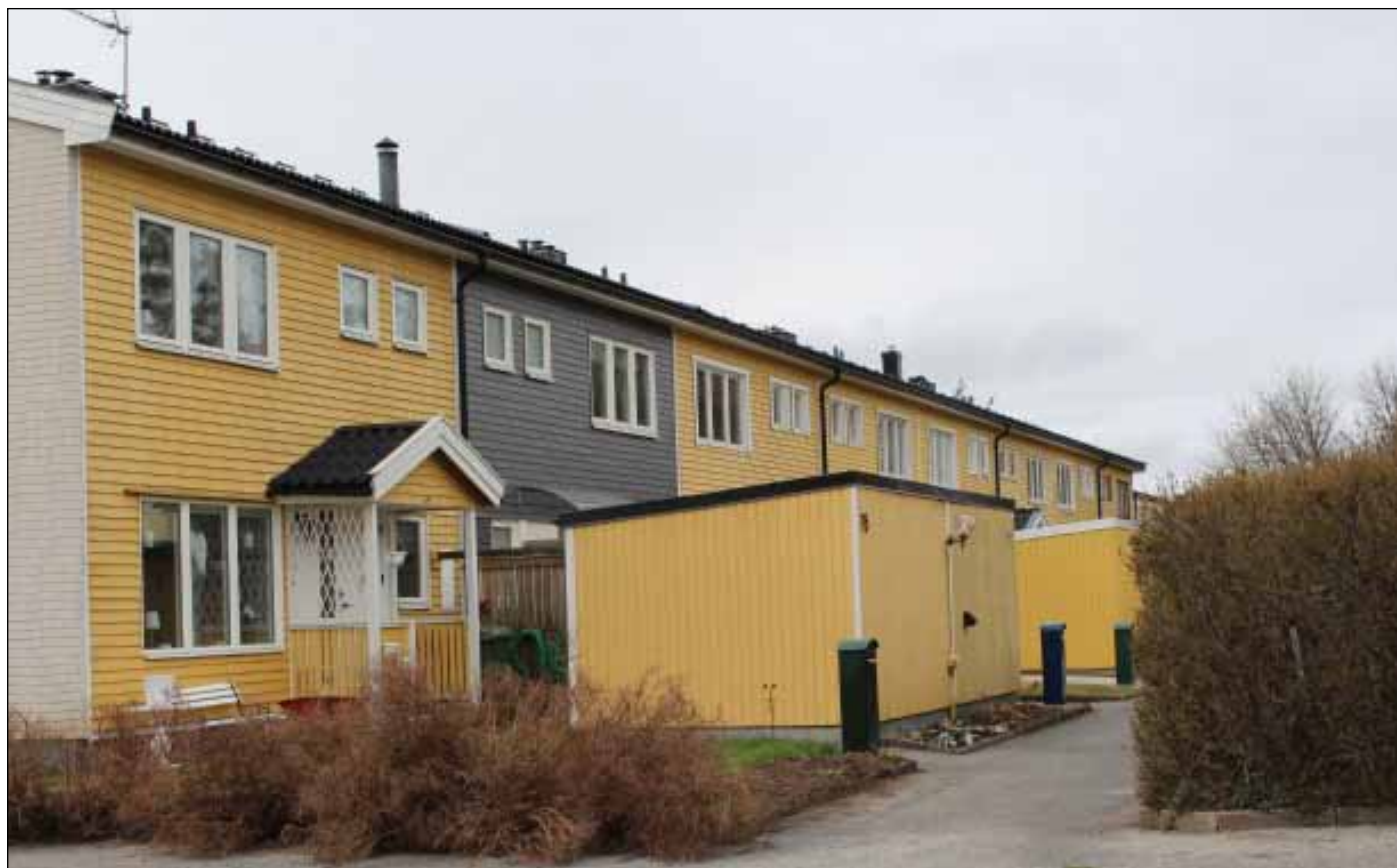
Från Andebodavägen leder små inartsvägar in till området, som i övrigt är bilfritt. Radhusen är i två plan och har flacka sadeltak. Gavlarna är klädda med vitt fasadtegel, medan övriga fasader har träpanel, som numera är avfärgad i olika kulörer. Taken är tegeltäckta. Åt entrésidan ligger fristående förråd, som bidrar med att skapa avskilda förgårdar. De små trädgårdarna åt baksidan är uppvuxna och i regel planterade med buskar och träd.
