# Viksjo gård (35)

## Beskrivning

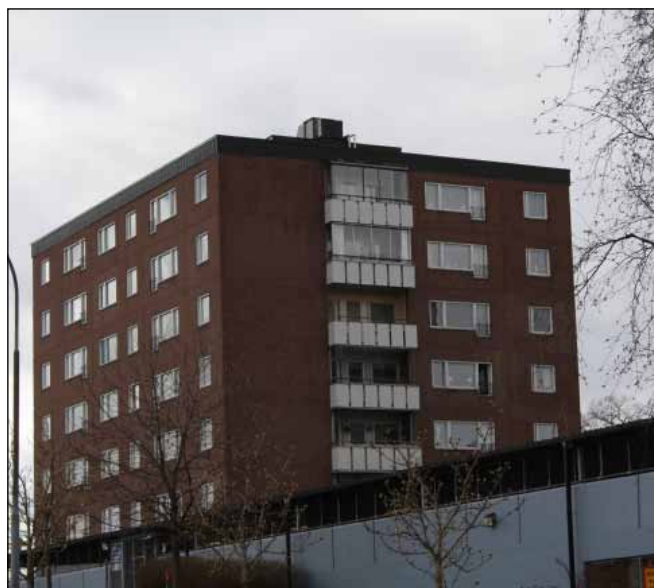
Punkthusen vid Ax- och Stråvägarna började byggas 1967. De är sex våningar höga med platta tak och har spritputsade fasader avfärgade i brunt.

*Punkthus vid Axvägen*

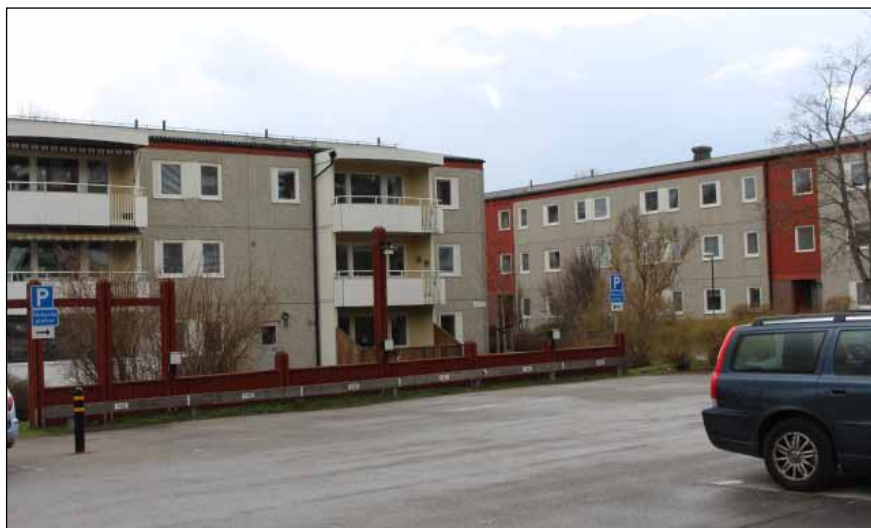
Nedanför punkthusen ligger ett område med trevåningshus i längor. De har också platta tak, medan fasaderna utgörs av prefabricerade betongelement som fogats samman på plats. Trevåningshus av samma typ finns i Viksjö. Byggnadstypen är vanlig på många håll i Sverige, i områden som byggdes inom det s k miljonprogrammet.

*Lamellhus vid Axvägen*

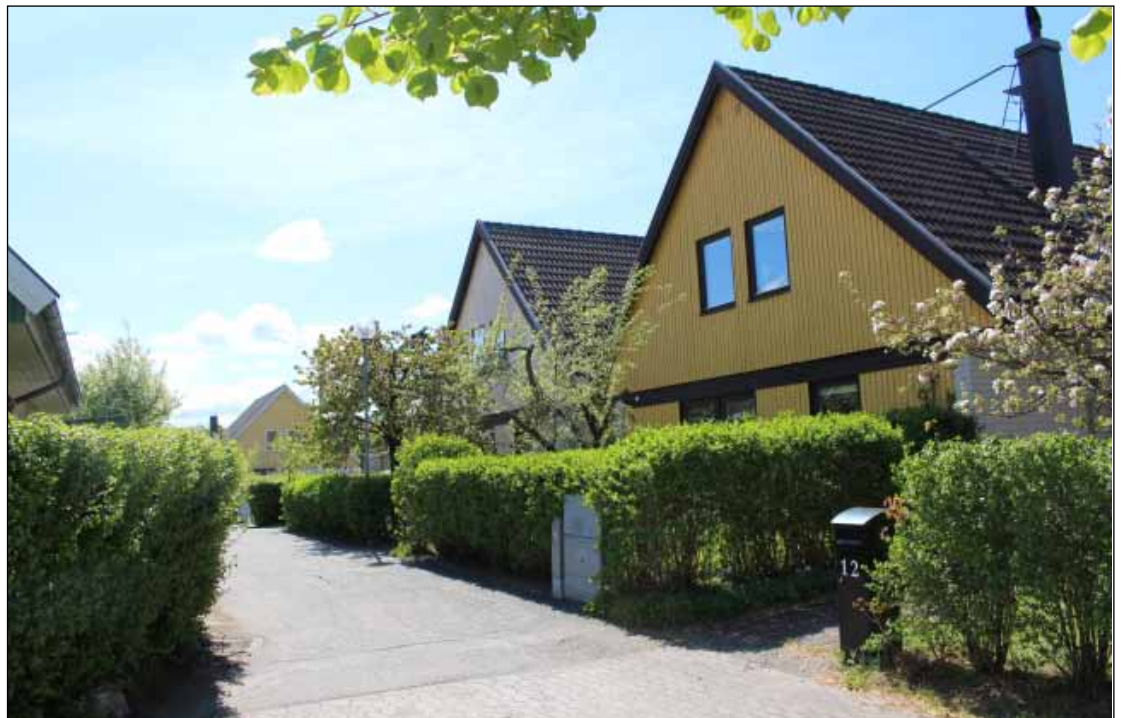
Enfamiljshusen i området uppfördes i mitten av 1970-talet. Kring gemensamma gårdar ligger så kallade grändhus i en och en och en halv våning, med gavlarna vända in mot gården. På gårdarna ligger mindre bostadshus i en våning.

Grändhusen är klädda med träpanel och har sadeltak som täcks av betongtegel. Envåningshusen är också de klädda med träpanel men har platta tak. Färgsättningen varierar mellan de olika gårdarna.

Villor vid Ålvägen

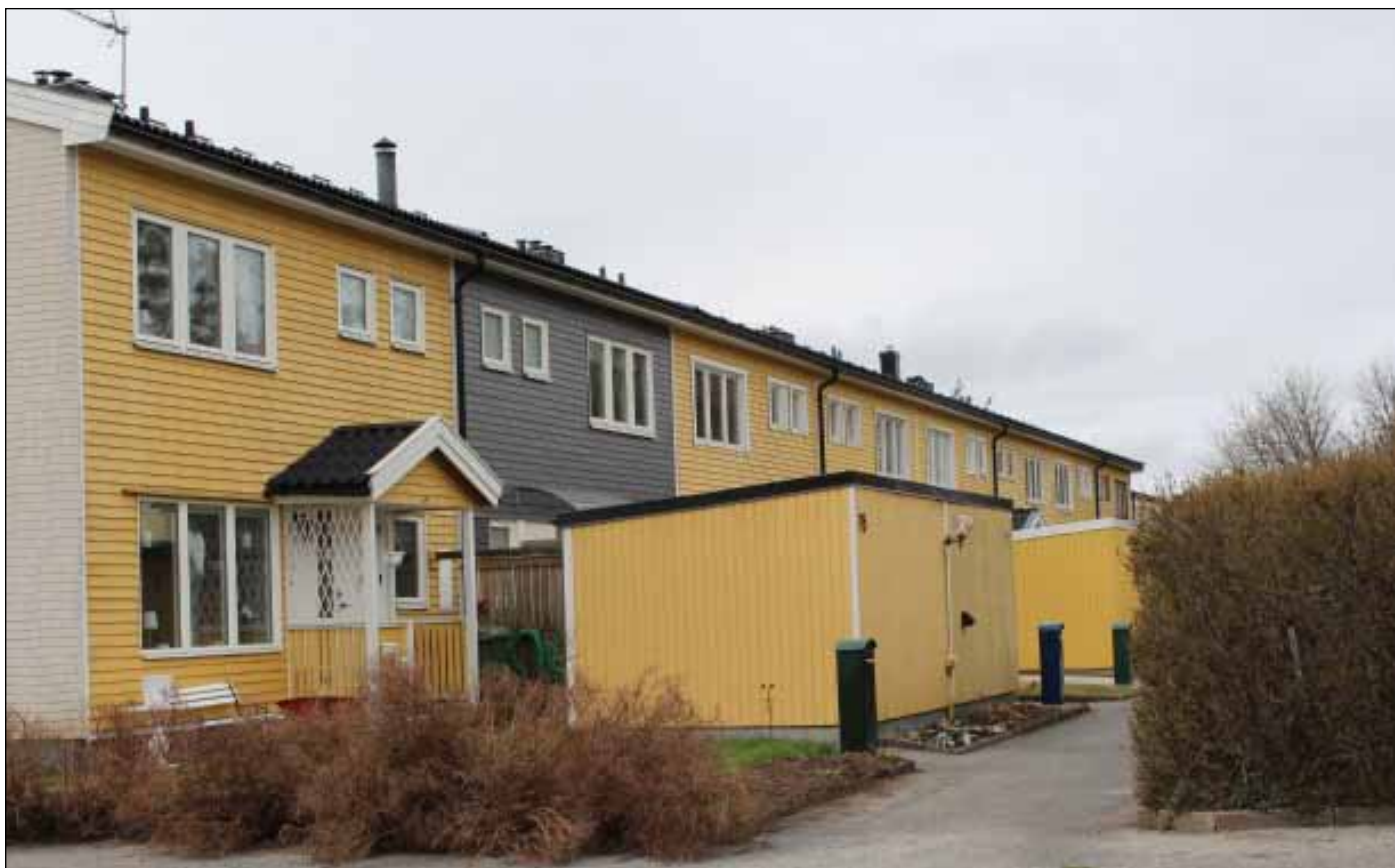
Från Andebodavägen leder små inartsvägar in till området, som i övrigt är bilfritt. Radhusen är i två plan och har flacka sadeltak. Gavlarna är klädda med vitt fasadtegel, medan övriga fasader har träpanel, som numera är avfärgad i olika kulörer. Taken är tegeltäckta. Åt entrésidan ligger fristående förråd, som bidrar med att skapa avskilda förgårdar. De små trädgårdarna åt baksidan är uppvuxna och i regel planterade med buskar och träd.
