## BARKARBYSTADEN 2

Planerat exploateringsområde

Markteknisk undersökningsrapport (MUR)

Dokumentation av utförda undersökningar

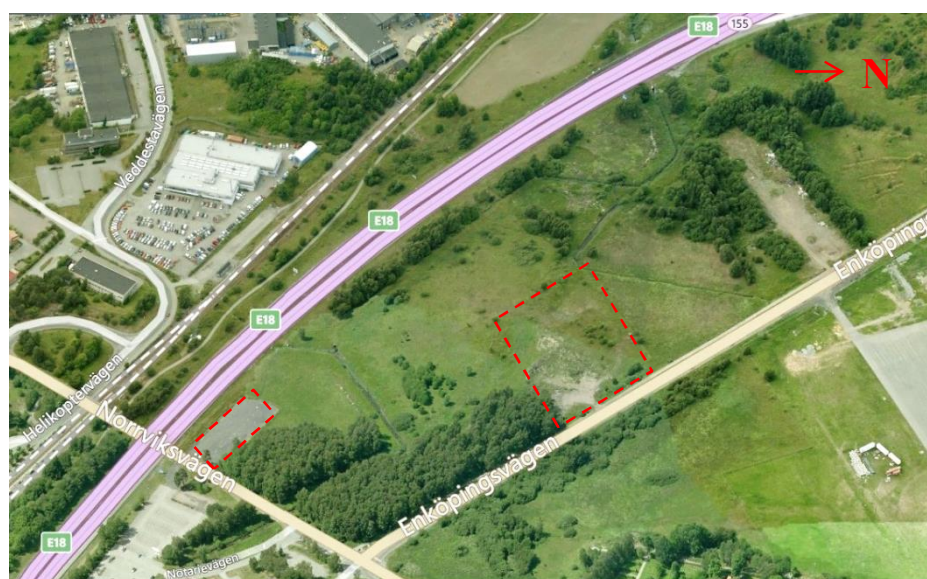
Figur 2 Flygfoto i vy mot nordväst med rödmarkerade befintliga parkeringar. I bildens högra hörn ses det s.k. "utrullningsområdet" (Bing.se).

Området utgörs av huvudsakligen flack, gräsbeväxt delvis sank mark, med björkskog i områdets sydvästra del, intill E18 samt det s.k. utrullningsområdet, se figur 2. Den södra befintliga parkeringen är asfaltsbelagd medan den nyanlagda parkeringen närmast Enköpingsvägen (infartsparkeringen) är grusbelagd. Inom utrullningsområdet består ytlagret av fyllning.

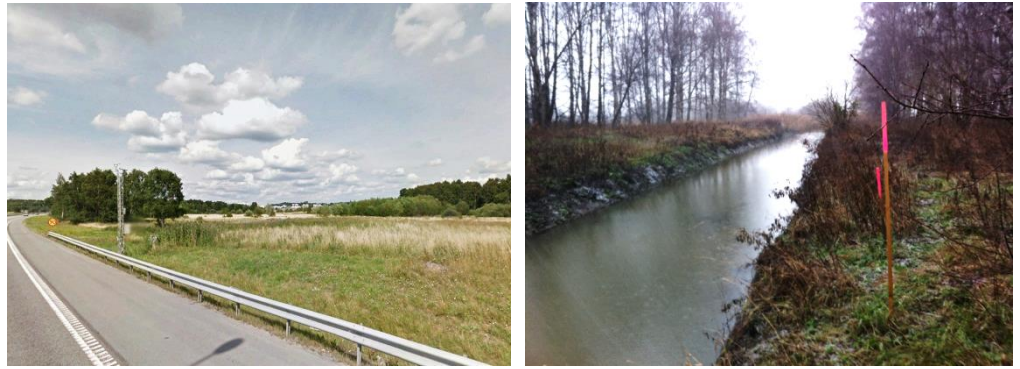
Figur 4. I bilden till vänster ses vy från E18 och i bilden till höger Bällstaån, i områdets nordöstra del.

Genom området passerar Bällstaån, vilken har litet fall samt har delvis rätats ut och kulverterats med en 2,8 x 1,9 m stor plåttrumma, som är grundlagd på KC-pelare. Före kulverteringen, vilken utfördes i början på 1990-talet, gick Bällstaån diagonalt genom det aktuella området. Okontrollerade dagvattenutsläpp har enligt uppgift lett till att Bällstaån är kraftigt förorenad och ekologiskt känslig för ytterligare föroreningar. Vattendjupet i Bällstaån uppgick i februari 2014 i utförda lodningslägen till ca 1 m.
