DAGVATTENUTREDNING
Söderhöjden, Järfälla kommun

MARKTEMA AB
Slutversion
2019-05-03
Reviderad
2019-10-11

Annika Ritzman
& David Källman
Ärende nr 17032

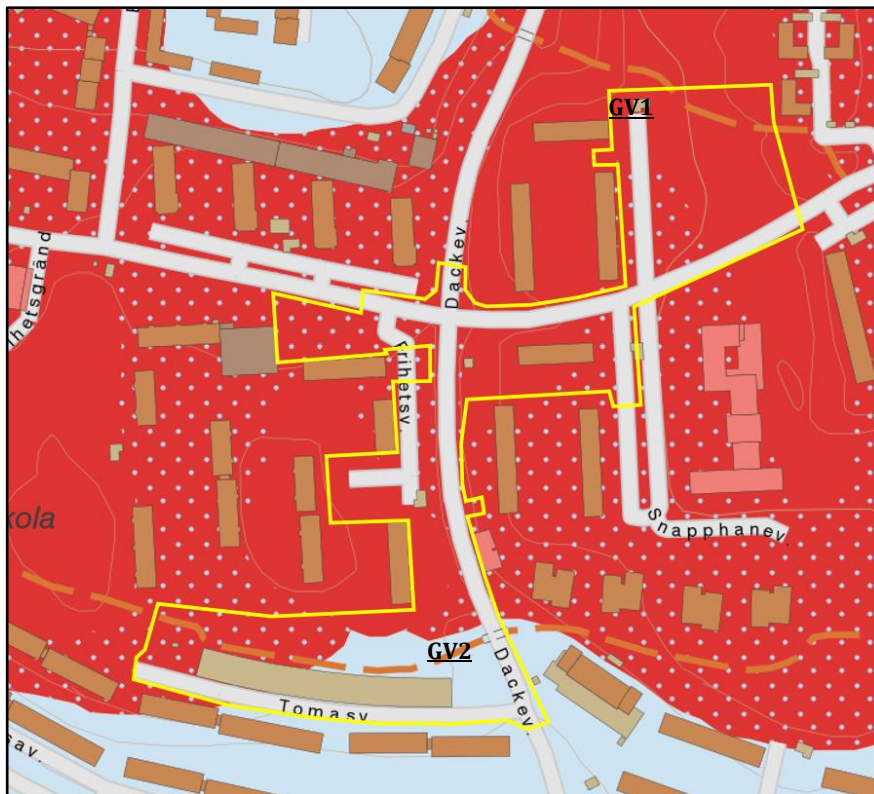
Figur 4. Jordartskarta från SGU (2015) samt ungefärlig placering av grundvattenrör GV1 och GV2.

Enligt SGU (2015) består marken inom planområdet av urberg med tunt eller osammanhängande jordtäcke av morän. Det mer låglänta området i södra delen utav Söderhöjden kännetecknas av sandig morän. Se figur 4. De geologiska förutsättningarna för infiltration är direkt kopplade till jordarternas genomsläpplighet (permeabilitet). Förutsättning för infiltration förväntas främst inom områden med sandig morän eller moräntäcke.

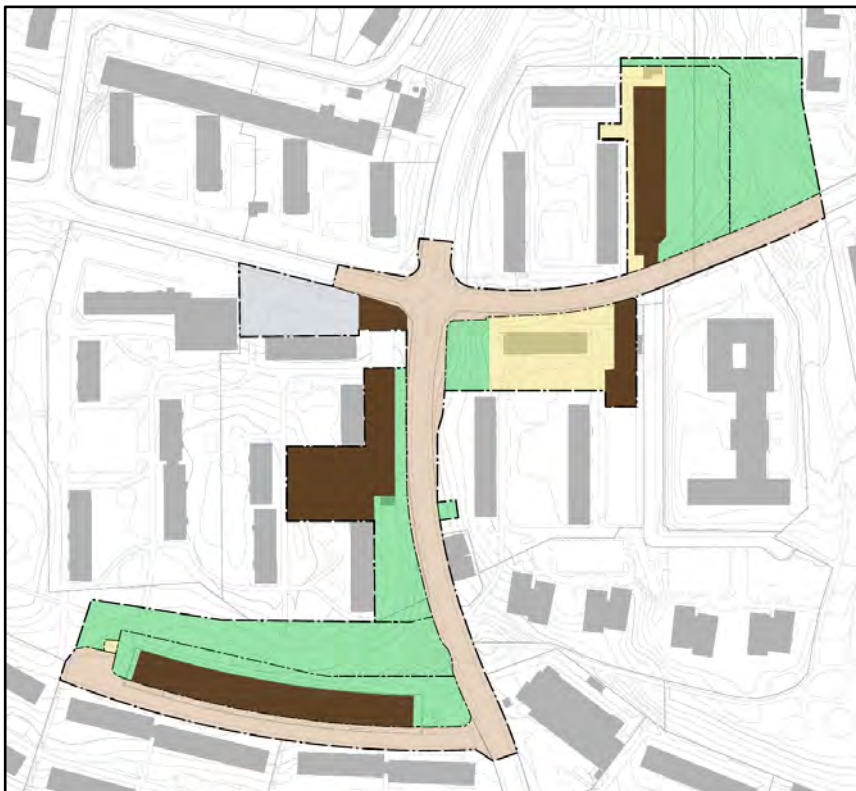
Figur 6. Befintlig markanvändning.

I figur 6 visas indelning av befintlig markanvändning, vilket ligger till grund för beräkningar i denna dagvattenutredning. Befintlig markanvändning har bedömts utifrån platsbesök och mätts upp utifrån kartunderlag. Omfattning av respektive marktyp i hektar redovisas i tabell 4, under följande avsnitt *Planerad markanvändning*.

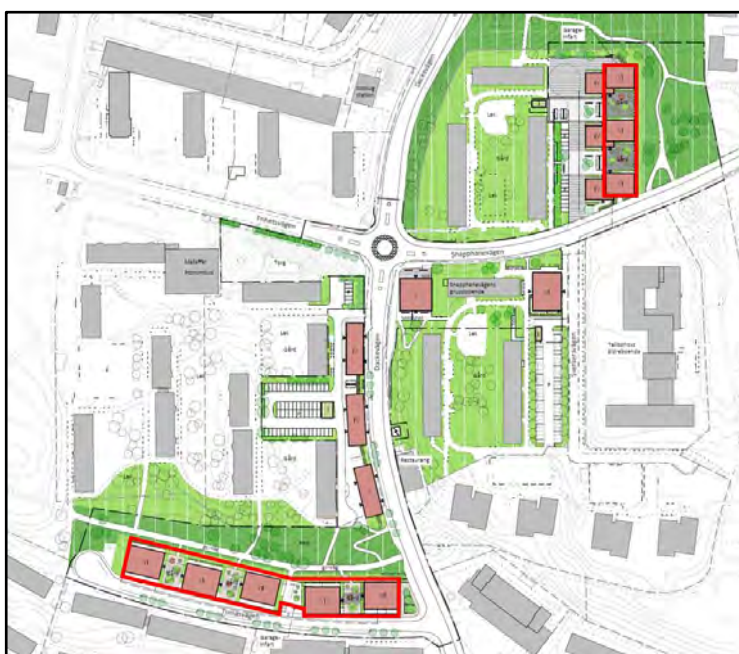
Figur 8. Planerade garage i bottenplan, se röd markering.

- Befintlig parkeringsyta samt delar av parkmarken norr om Snapphanevägen tas bort och ersätts med byggelse av flerbostadshus i form utav tre enheter av sammanlänkande punkthus.
- Befintlig parkeringsyta längs Dackevägens västra sida minskas och ytan kompletteras med tre flerbostadshus.
- Söder om Snapphanevägen planeras ett tio våningar högt punkthus med lägenheter avsedda för studenter. Befintlig parkering minskas och kompletteras med ett flerbostadshus.
- Längs Tomasvägen tas garaget med takparkering bort och ersätts med fem stycken flerbostadshus.
- Förslaget innefattar två stycken garage på bottenplan, sammanlagt rymmande cirka etthundratrettio parkeringsplatser. Se figur 8, röd markering.

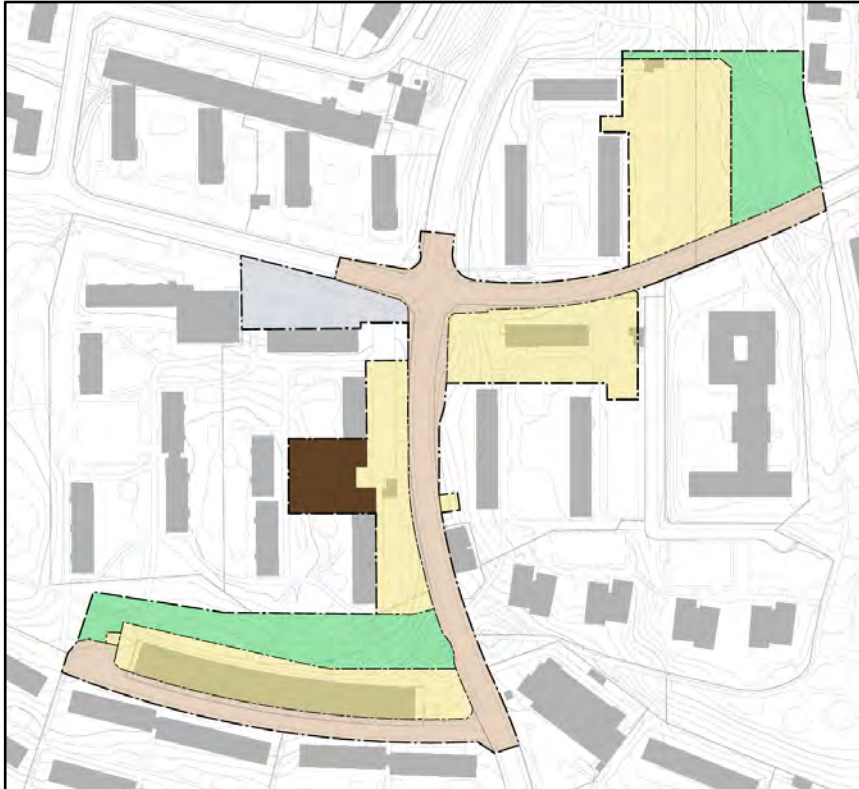
Figur 9. Planerad markanvändning.

I figur 9 visas indelning av planerad markanvändning för Söderhöjden, vilket ligger till grund för beräkningar i denna dagvattenutredning. Markanvändningen baseras på utformning enligt figur 7 och omfattning av respektive marktyp redovisas i tabell 4.

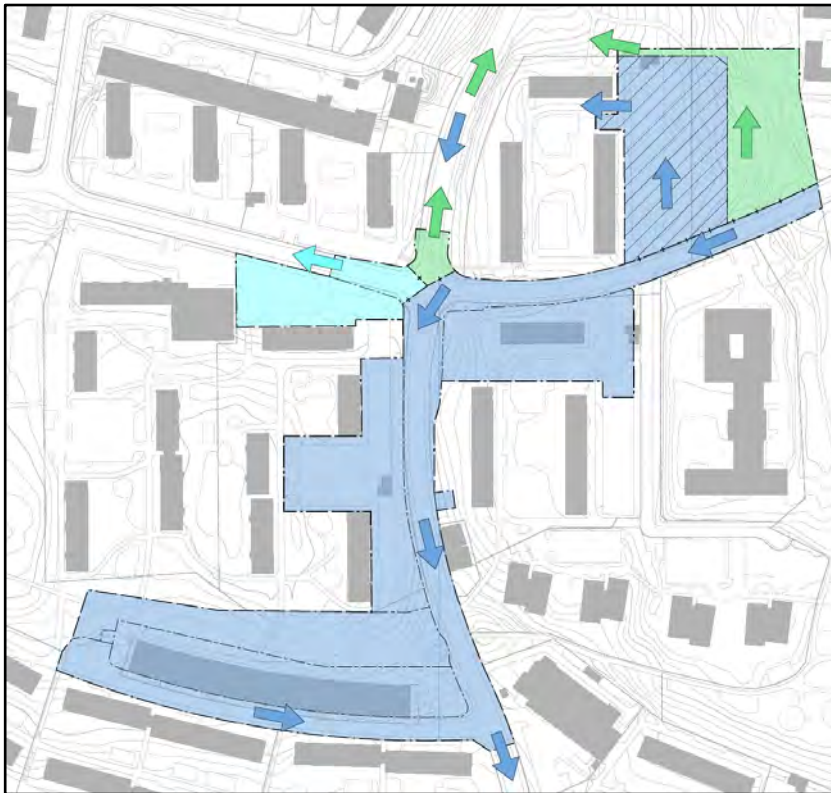
Figur 10. Vattendelare och delavrinningsområden inom Söderhöjden.

Planerad situation delar in planområdet i tre stycken delavrinningsområden. Dagvattnets avrinning sker åt nord, väst samt syd enligt figur 10. Övervägande del av planområdet avrinner mot söder. Raserad yta (i nordöst) avrinner åt olika riktningar beroende på om avrinning sker i planerat ledningssystem eller om avrinning sker ytligt vid händelse av översvämning i dagvattenssystemet. Detta beror på att den del av Dackevägen som är belägen nedströms rasterad yta avrinner åt norr, medan områdets ledningssystem faller mot söder.

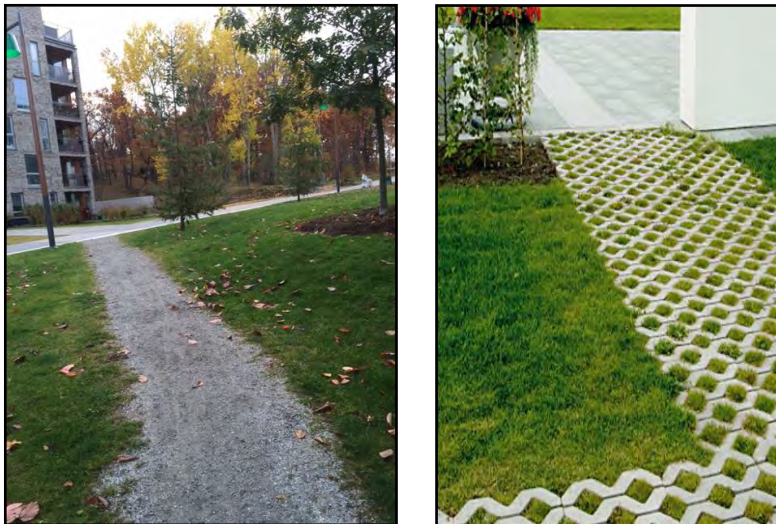
Figur 11. Exempel på genomsläppliga beläggningar. Grusyta i den vänstra bilden och gräsbeklädd markarmering i betong i den högra bilden.

Vid planering av eventuella hårdgjorda täta markytor förordas att genomsläppliga markmaterial placeras intill dessa. Avledning till genomsläpplig yta kan planeras genom höjdsättning så att hårdgjorda ytor avvattnas mot exempelvis grönytor, som tillåter infiltration i marken. Figur 11 visar exempel på genomsläppliga beläggningar.

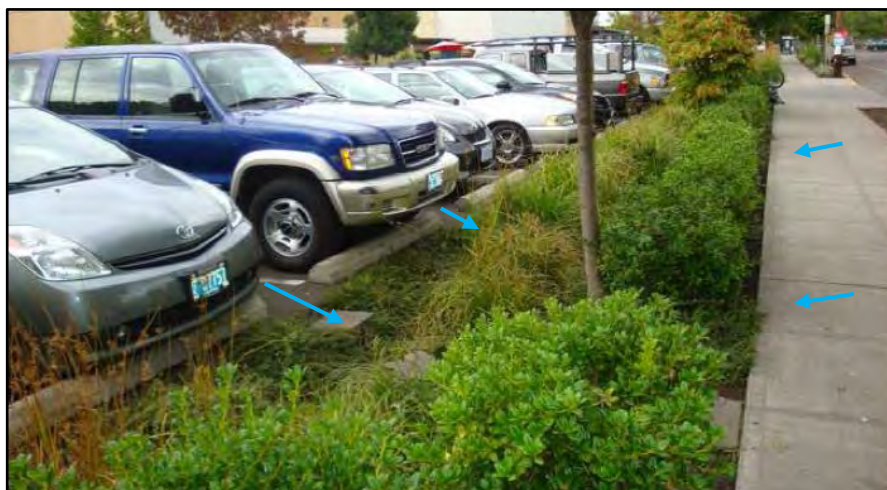
Figur 13. Exempel på parkeringsyta med ytlig avledning av dagvatten till långsgående skålad regnbädd för infiltration och rening. Även gångvägen avleds ytligt till den nedsänkta anläggningen.

Parkeringsytor och lokala gator för fordonstrafik förväntas generera både dagvattenflöden höga koncentrationer av föroreningar. Det är därför av stor vikt att dagvatten från dessa ytor renas och fördröjs. Parkeringsytor och lokala gator inom kvartersmark föreslås avledas ytligt till regnbäddar för infiltration och rening, se figur 12 och figur 13.

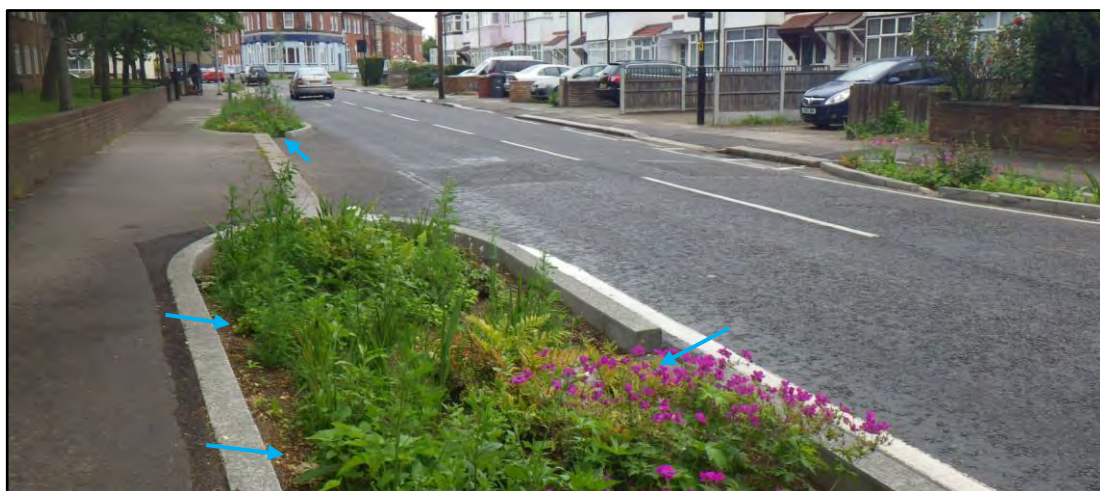
Figur 17. Exempel på nedsänkta regnbäddar placerade mellan angöringsplatser längs en gata. Transport av dagvatten från gatan sker via släpp i kantsten och från gång- och cykelväg via ytlig avrinning. Regnbäddar i gata förses även med träd.

Tomas- och Dackevägen körbanor är idag bomberade, vilket gör att halva körbanan ytligt kan avledas till föreslagna växtbäddar, genom exempelvis släpp i kantsten. Resterande del avleds till befintlig dagvattenbrunn, som via ny ledning under körbanan transporterar dagvattnet in i stråket av skelettjord och krossmaterial. Avvattning till stråket gäller också körbanornas gång- och cykelvägar. Se exempel i figur 17 samt princip i bilaga 1.

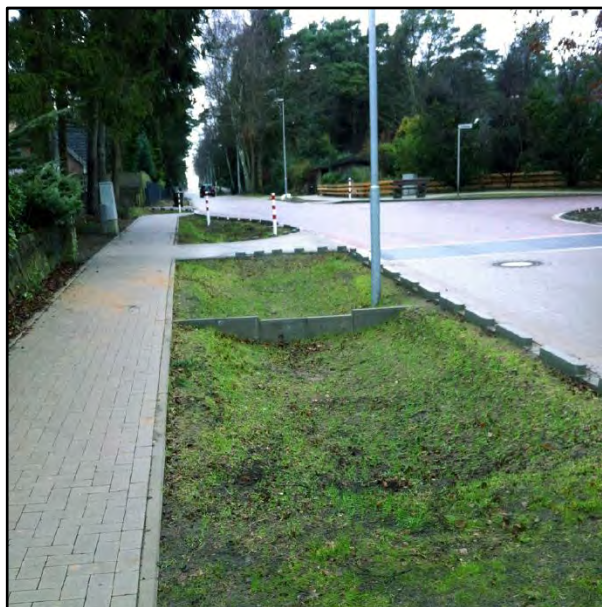
Figur 20. Exempel på ett infiltrationsstråk (foto WRS).

Anslutning till infiltrationsstråket sker genom omledning av befintligt ledningsnät, beläget i Dackevägen och Vasavägen. Inlopp kan ske vid flera punkter och stråket ska tillåta perkolation till terrass. Utlopp föreslås ske i flera strypta punkter längs den slänt som är belägen söder om sträckan, i syfte att använda slänten som översilningsyta. Detta ger fördröjning och rening i infiltrationsstråket samt rening vid översilning i slänten. Dagvattnet skulle dessutom verka som en resurs för släntens växtlighet. Dikesänden kan även förses med ett upphöjt utlopp och anslutning till befintlig dagvattenledning. För att nå full dämningkapacitet förses stråket, om behov, med tätskärmar. Figur 19 visar erforderlig uppbyggnad av infiltrationsstråket och figur 20 visar exempel på hur ett infiltrationsstråk kan se ut.

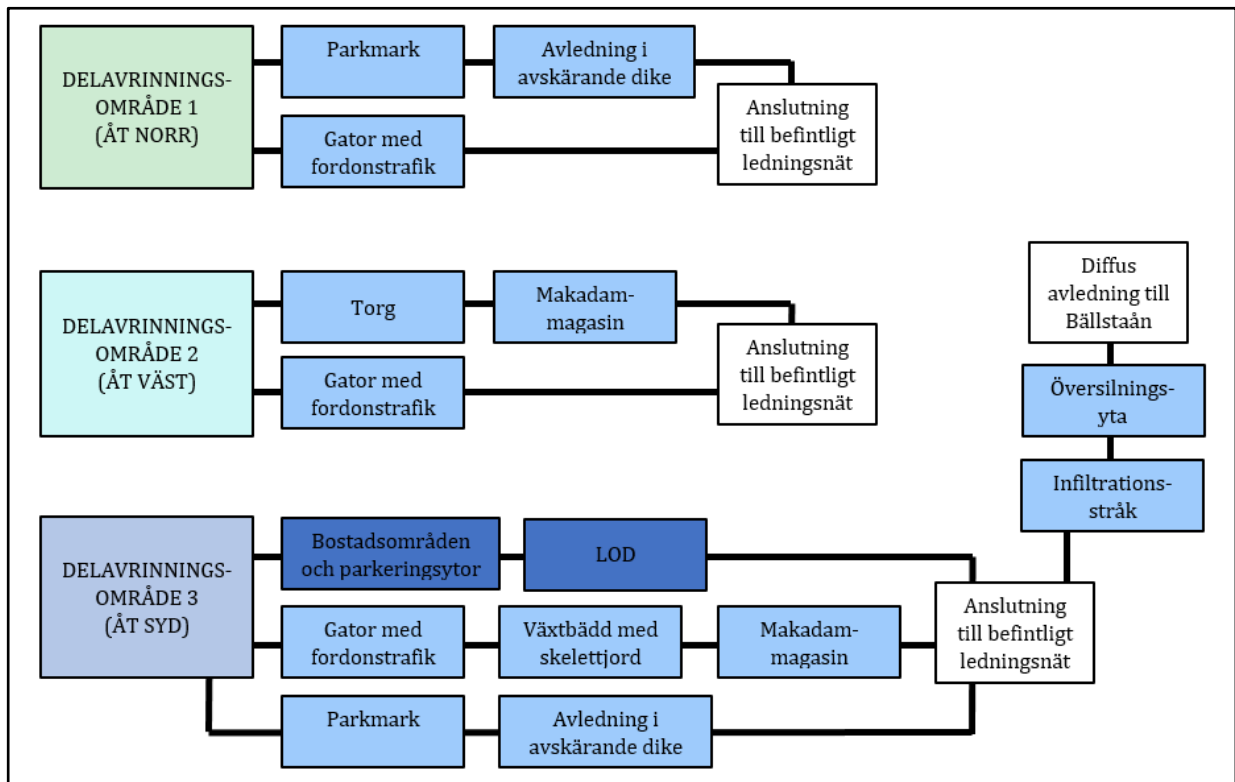
Figur 21. Flödesschema visande systemlösning för dagvatten. Anläggningar inom kvartersmark är markerade med mörkblå bakgrund och anläggningar inom allmän platsmark med ljusblå bakgrund.

Förenklat innebär föreslagen systemlösning att respektive delavrinningsområde hanteras enligt figur 21.

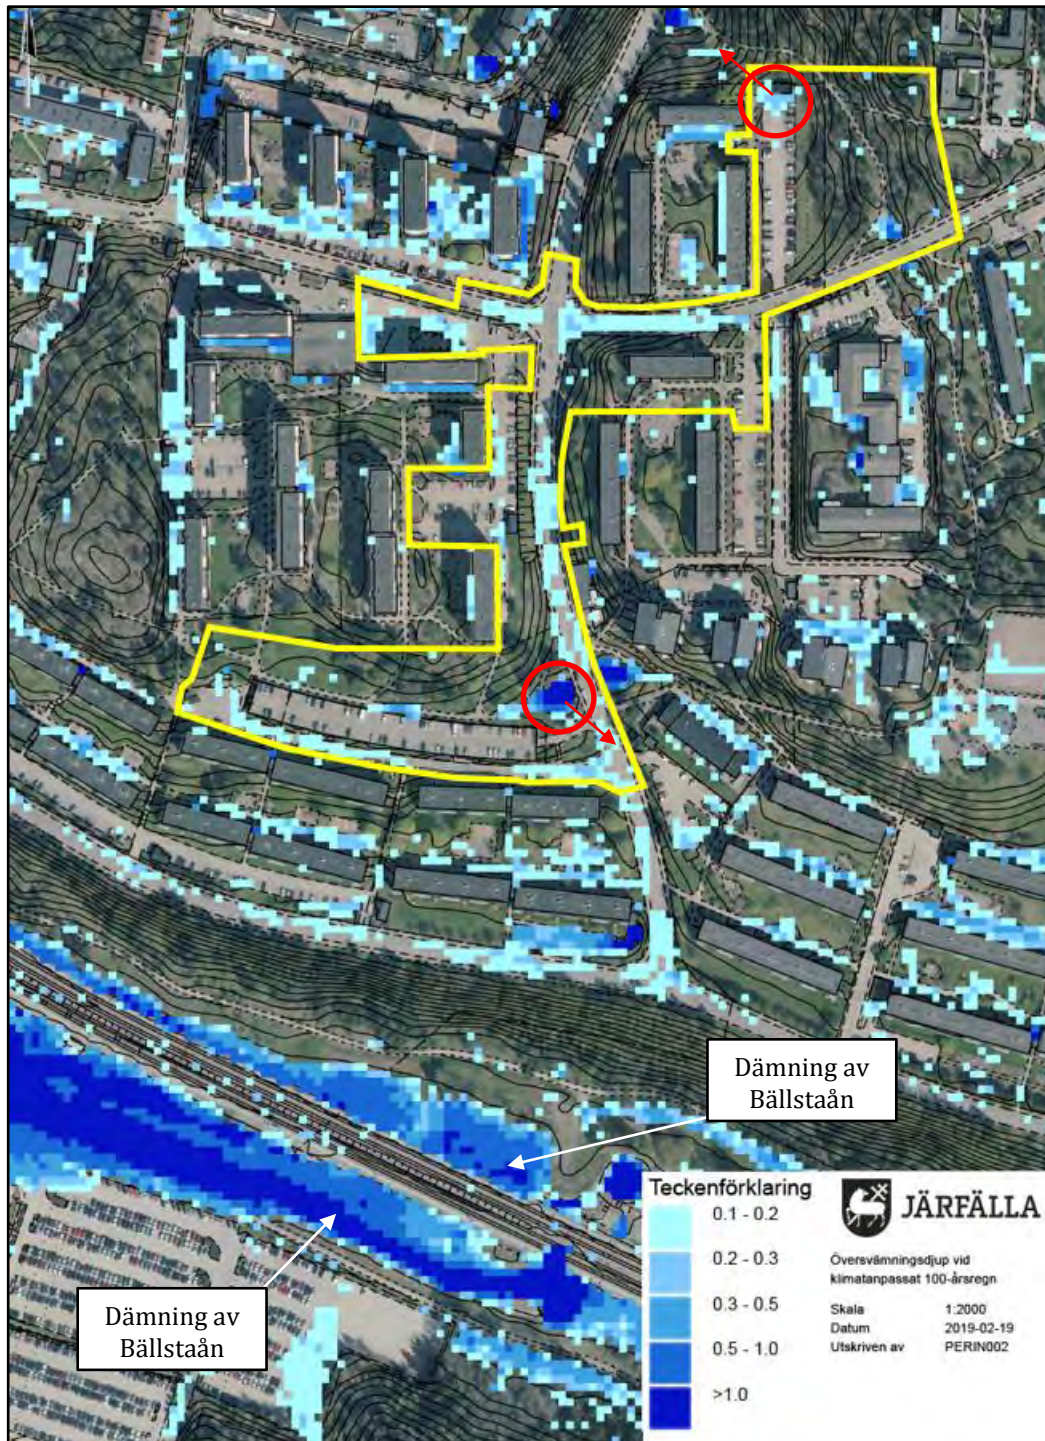
Figur 22. Översvämningsskartering av befintligt 100-årsscenario med klimatfaktor, erhållen av Järfälla kommun.

Av karteringen bedöms två områden inom planområdet vara i behov utav särskild hantering, se röd markering i figur 22. Området som är inringat i norr är ett potentiellt instängt område såtillvida att ytlig avrinning av topografiska skäl inte kan ske till Snapphanevägen. En sekundär rinnväg på annan yta än i allmänt gatuområde behöver därför säkerställas. Det föreslås ske inom naturmarken norr om det markerade området för vidare avledning till en befintlig viadukt under Dackevägens norra sträckning. Föreslagen rinnriktning följer befintlig rinnriktning, vilket innebär att åtgärden ej innebär förändrade förutsättningar för nedströms områden.

Det område som är inringat i söder bedöms ha potential att kunna skada planerad bebyggelse om sekundär rinnväg ej säkerställs. Området är beläget i planområdets södra del, delavrinningsområde 3, vid en viadukt under Dackevägens södra sträckning. Se röd markering i figur 22. Vid denna lågpunkt finns behov utav höjdsättning som ger förutsättning för sekundär avrinning från lågpunkten och söder ut till Dackevägen, vid händelse av kraftig översvämning. För närbelägen byggnad bör färdig golvhöjd ligga minst 0,1 m över den sekundära rinnvägens högsta nivå.
