# SKYFALLSUTREDNING FÖR DETALJPLAN BJÖRKEBY 1:276 M FL. JÄRFÄLLA KOMMUN

WSP Uppdragsnr: 10276822

På uppdrag från Selhall Fastigheter AB

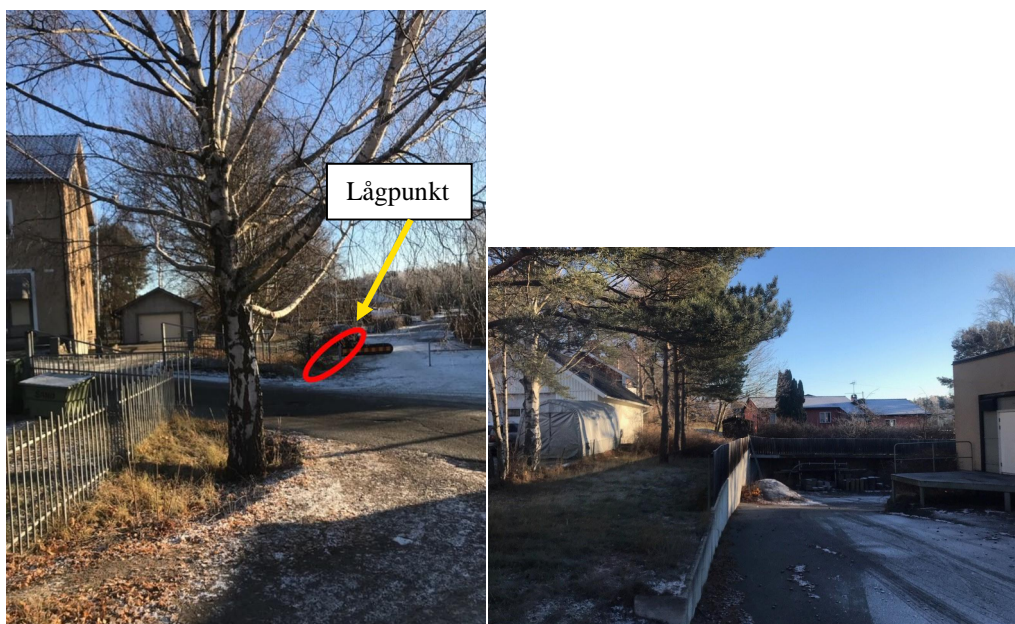
Figur 13-2-2 och 3-2-3. Identifierade lågpunkter (dike t v. lastplats t h. Foto: Jenny Andersson
