Järfällahus AB

Engelbrektsområdet

Översiktlig miljöteknisk markundersökning

Uppdragsnr: 105 07 67 Version: 1
2017-08-31

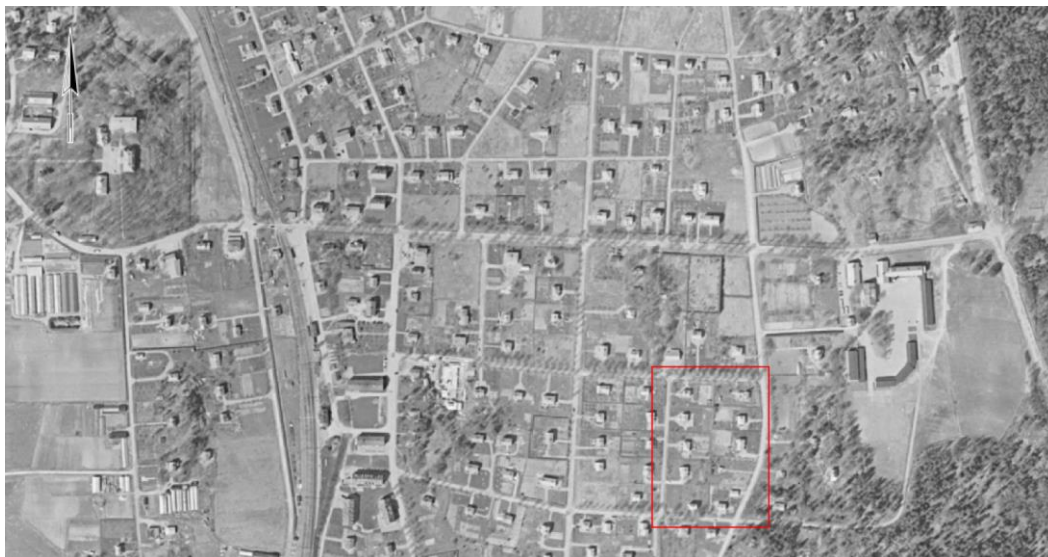
Figur 2. Ortofoto från 1958, den undersökta fastigheten ligger inom den röda rutan.
Foto erhållet från Järfälla kommun. © Lantmäteriet.

Området har tidigare utnyttjas för villabebyggelse, vilket kan ses på ortofoto från 1958, figur 2.
